EXPERTENWISSEN KOMPAKT

Christoph Flückiger

Seitenwand Ersatz

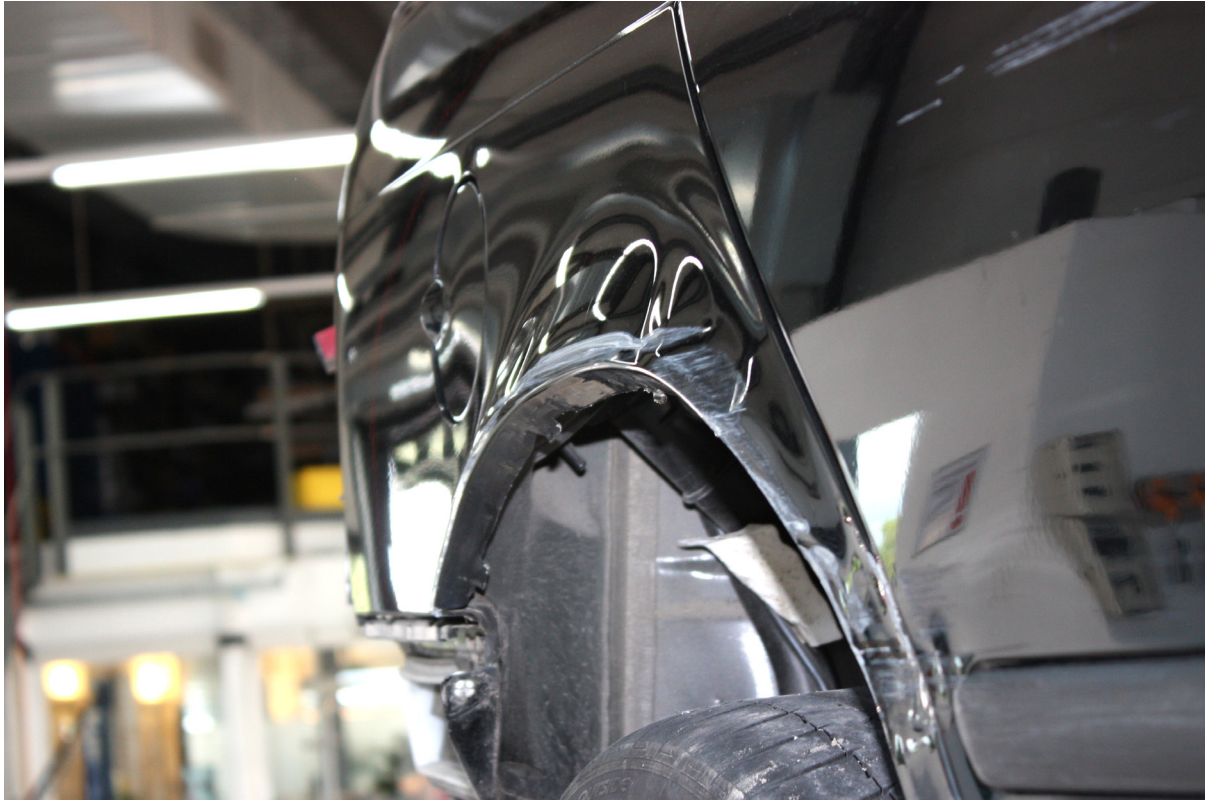
Bild: Die stark deformierte Seitenwand (Bild Flückiger)

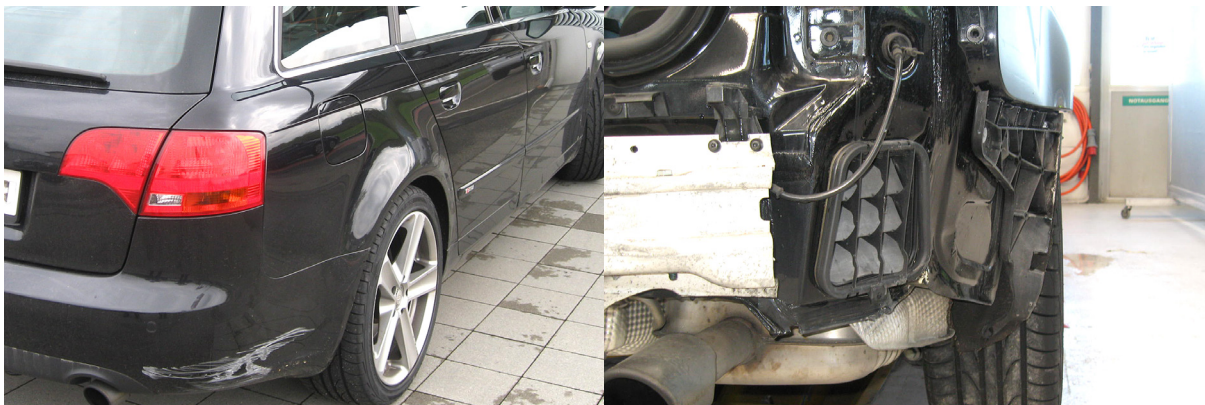
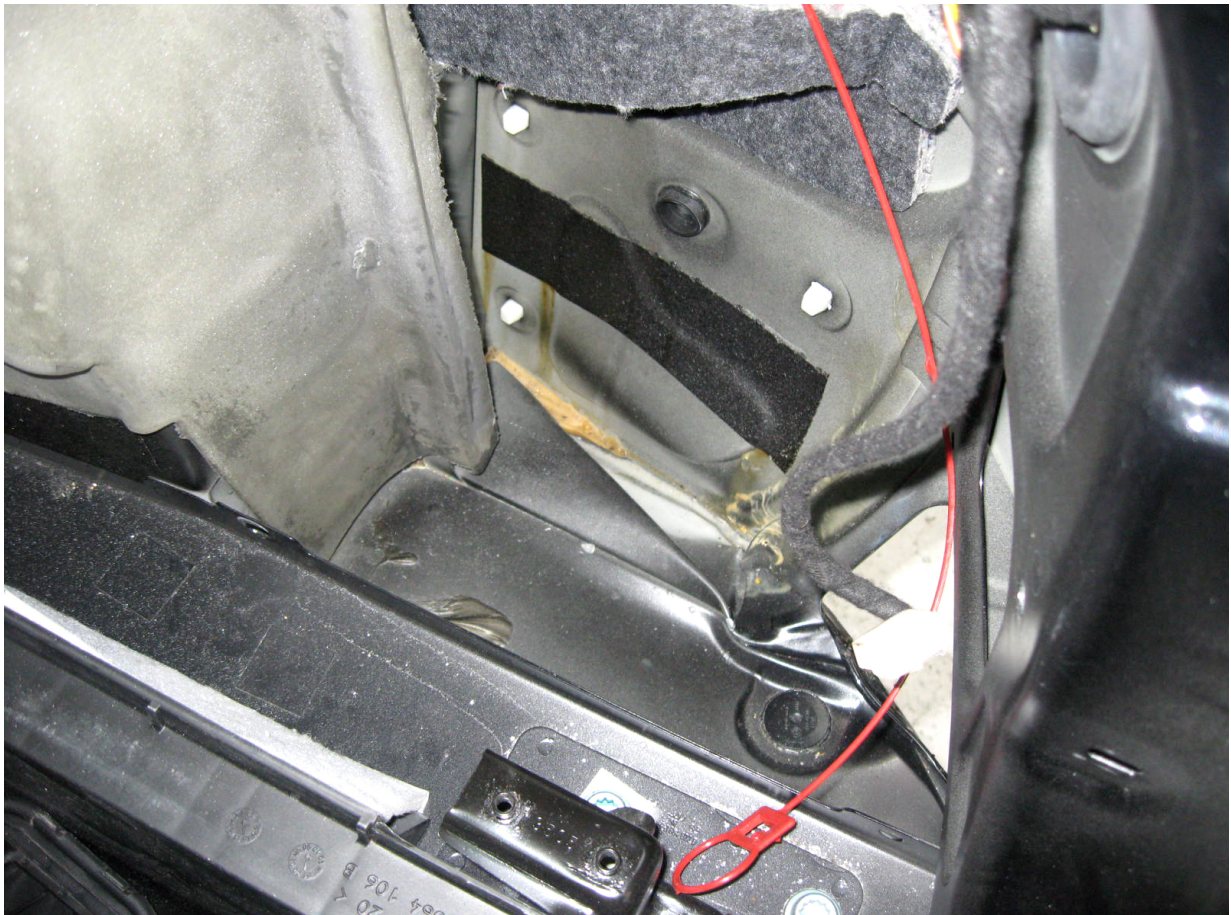
Die folgenden Bilder illustrieren ein Beispiel für einen notwendigen Ersatz. Die Beschädigung scheint einem Laien zwar nicht sehr gravierend. Da jedoch auch Innenbleche deformiert worden sind, ist eine fachtechnisch korrekte Instandsetzung ohne Ersatz der Seitenwand nicht möglich.

Bilder illustrieren einen typischen Schaden für einen notwendigen Ersatz (Bild Flückiger)

Deformierte Innenbleche (Bild Flückiger)

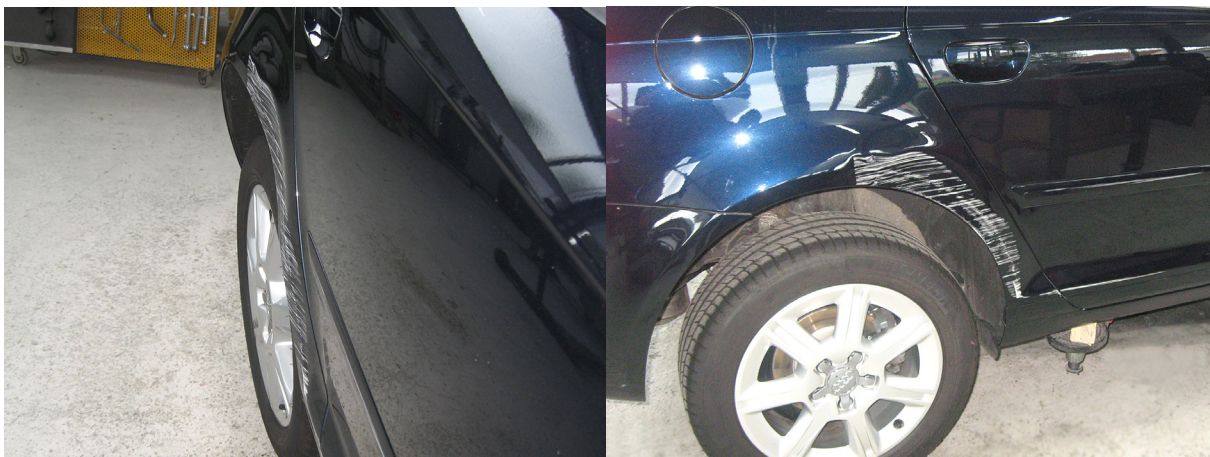
Bild: Im Bereich Radlauf deformiert (Bild Flückiger)

Etliche «Blechkünstler» können wagen sich dank Push-Pull-System an das Instandsetzen mittels ausbeulen. Natürlich bleibt die Beschädigung darunter bestehen.

Zudem ist wird durch das Rückverformen die Verklebung zerstört und es entsehen Kapillaren. Langzeitfolgen können Korrosion sein. Gegen eine Instandsetzung mittels Ausbeulen wäre bei einem Fahrzeug, welches ein beträchtlicher Teil seiner «Lebenserwartung» hinter sich hat, nichts einzuwenden. Für eine perfekte Instandsetzung ist jedoch ein Ersatz notwendig.

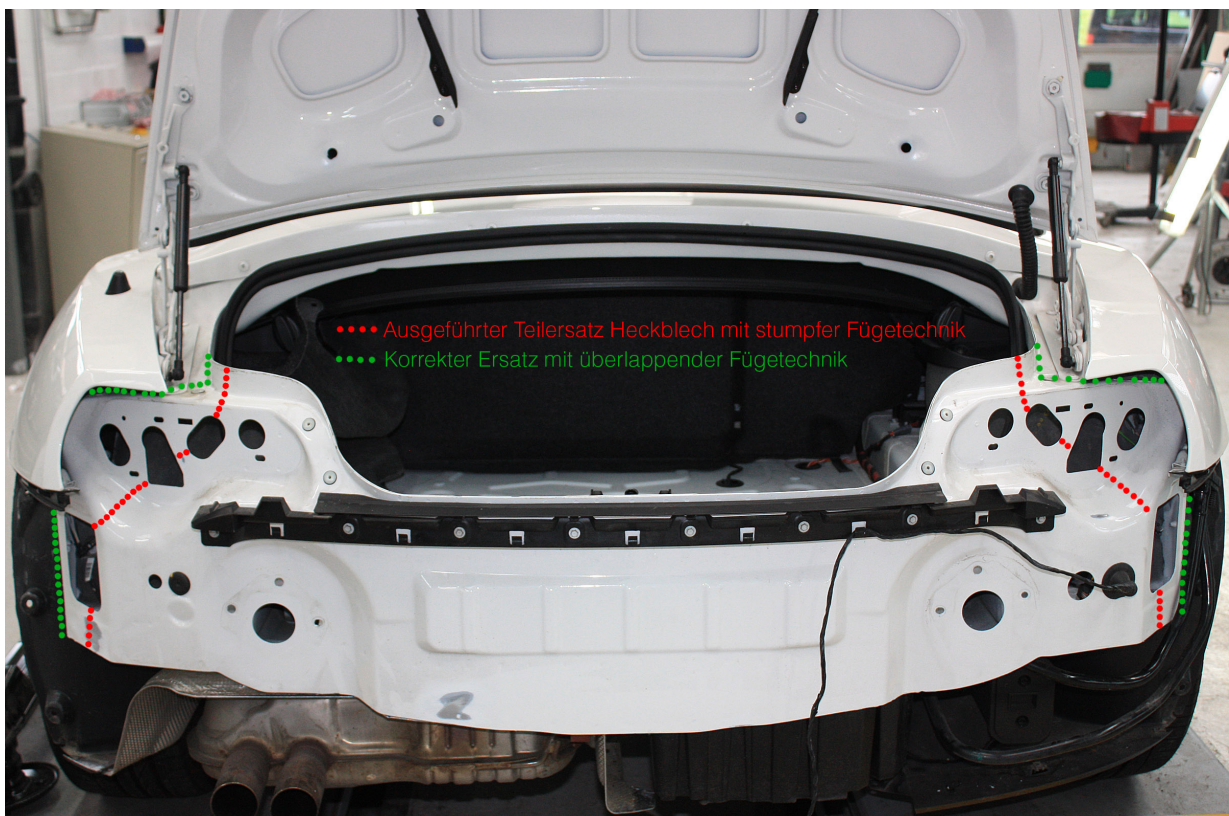
Abschnittsreparatur. Der ausführende Fachmann, zweifelsfrei ein «Blechvirtuose» hat einen Teilersatz gewählt, der so von BMW nicht vorgesehen ist. Auch in der allgemeinen Fachliteratur wird explizit darauf hingewiesen. So äussert sich Dipl. Ing. Karl Damschen im Fachbuch «Karosserie-Instandsetzung und Reparatur-Lackierung» wie folgt:

Teilersatz an nicht vorgesehenen Stellen verändern die definierte Crash-Performance des Automobilherstellers und können dramatische Auswirkungen haben (Bild Flückiger)

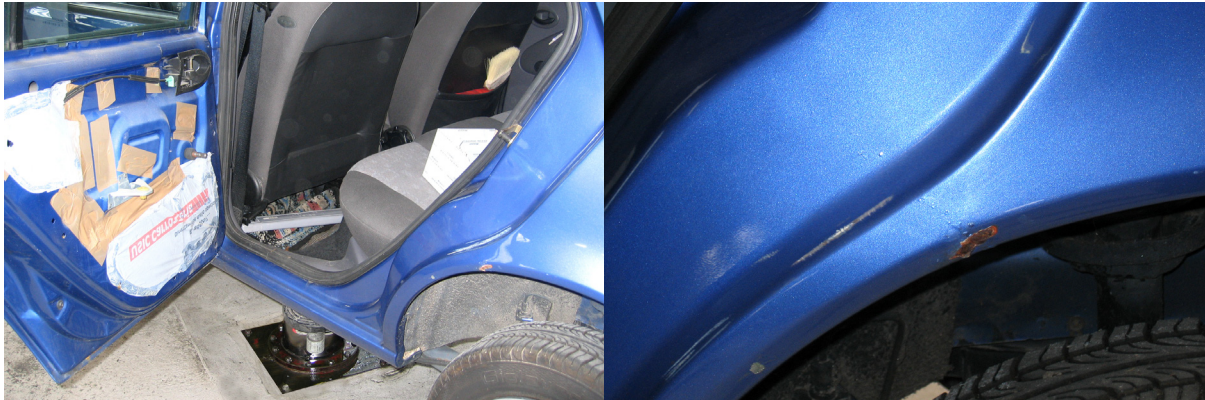
Abschnittsreparatur mit korrodiertem Übergang (Bild Flückiger)

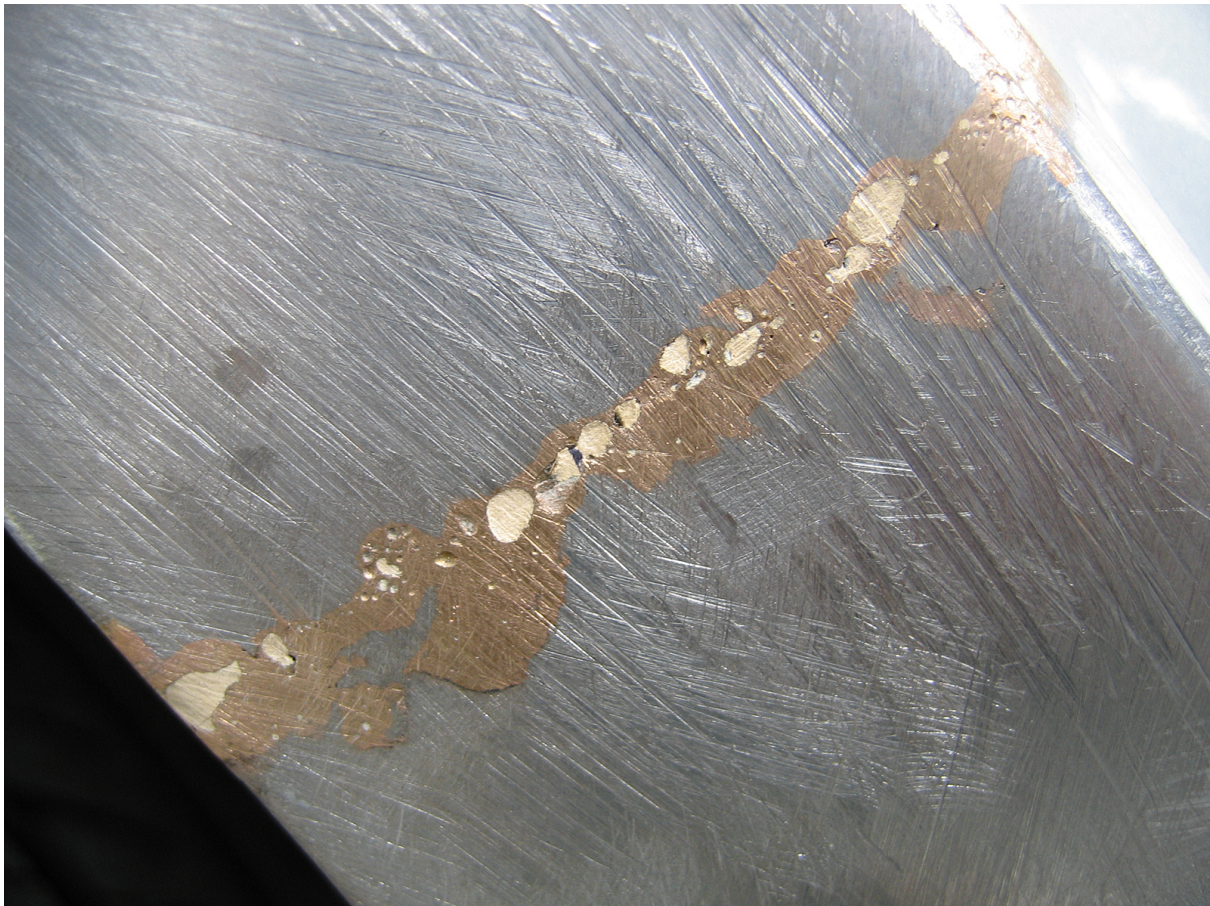
Mangelhafter Ersatz einer Seitenwand mit nicht freigegebener und unfachmännischer MIG-Lötung bei einem 4-jährigen Renault Scénic (Bild Flückiger)

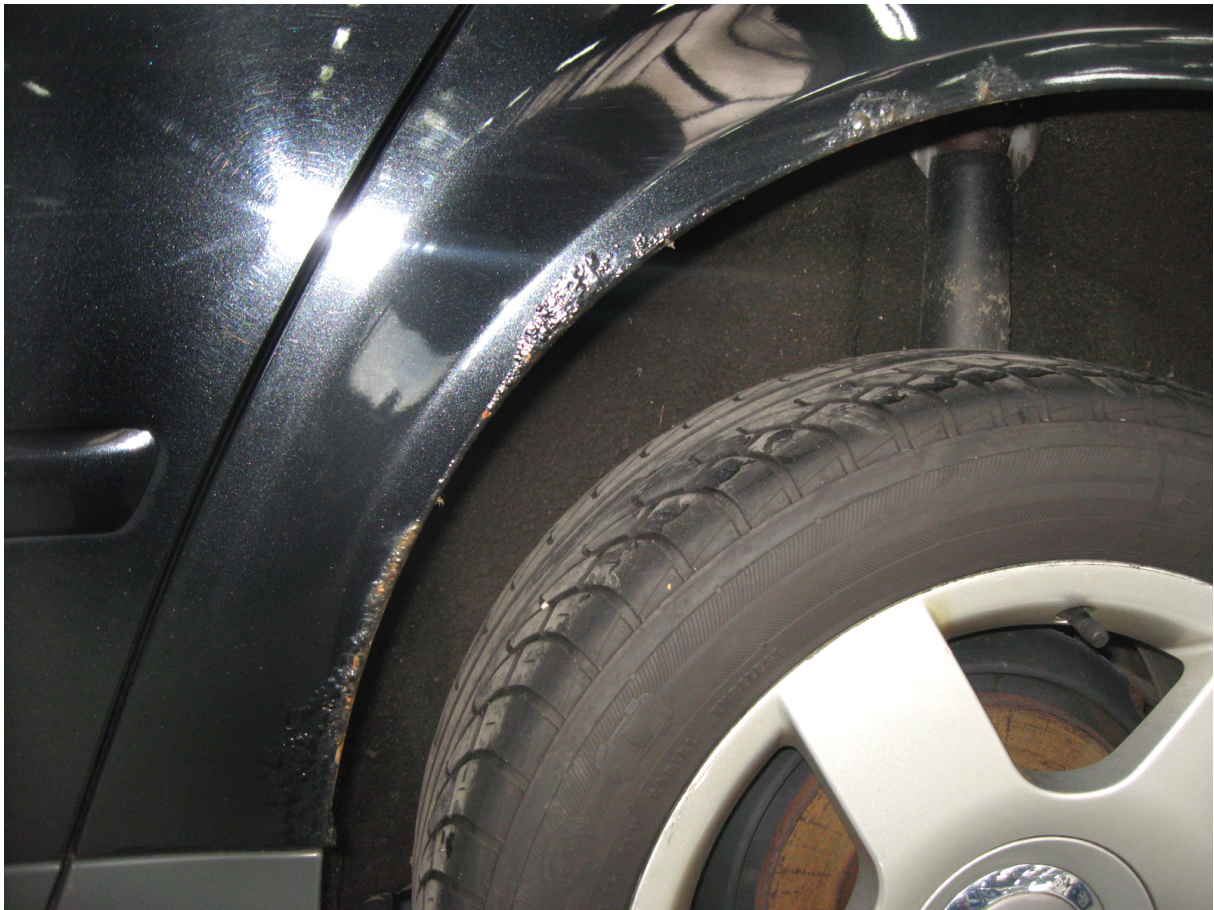
Das nachfolgende Bild illustriert eine mangelhafte Instandsetzung an einer Seitenwand bei einem Audi A4. Bei diesem Fahrzeug wird die Seitenwand um den Radkasten gebördelt und verklebt. Der Kleber wurde durch den Schaden respektive durch die Instandsetzung mittels Ausbeulen beschädigt. Durch die entstandenen Kapillaren konnte Feuchtigkeit dringen. Zwischen der mangelhaften Ausführung und dem im Bild dokumentierten Zustand verstrichen über 5 Jahre.

Auswirkungen einer mangelhaften Instandsetzung (Bild Flückiger)

Um diesen Mangel endgültig zu beheben, ist der Ersatz der Seitenwand notwendig.
