EXPERTENWISSEN KOMPAKT

Christoph Flückiger

Seitenwand Ersatz

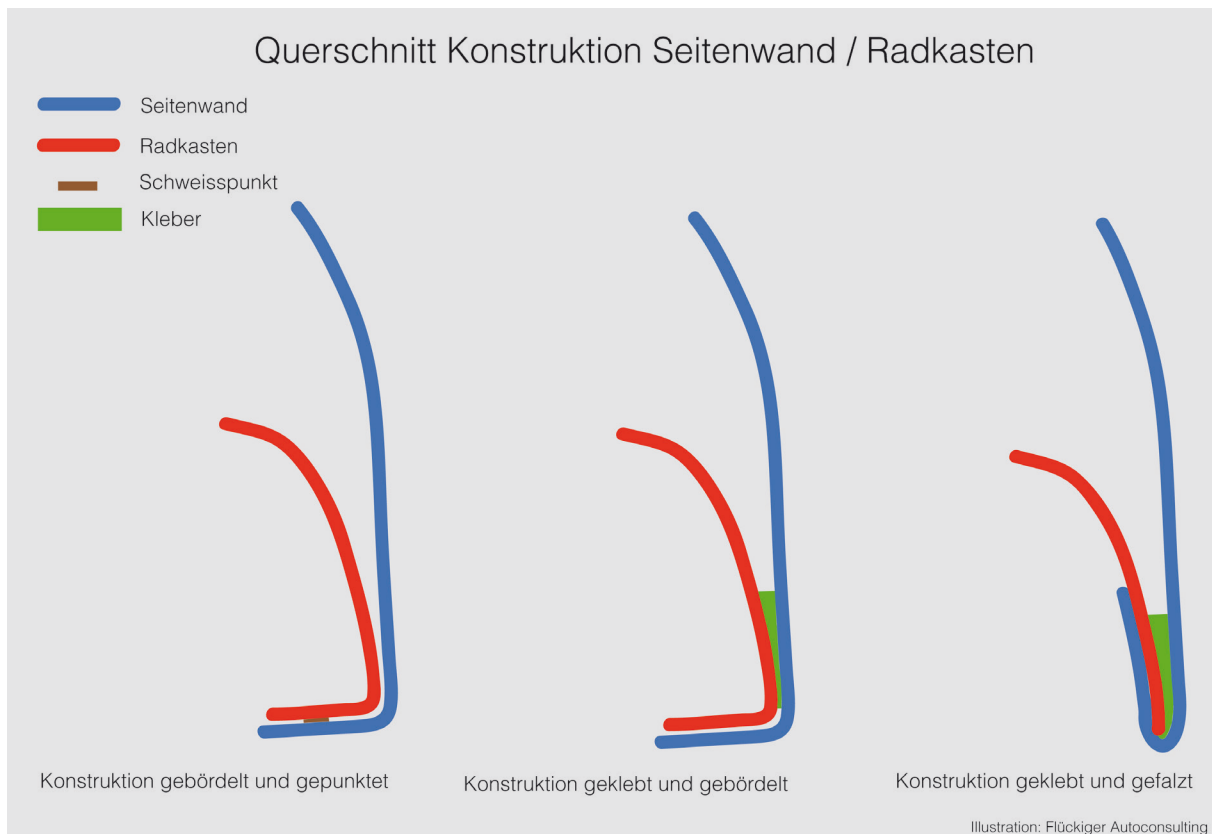
Bild 1: Konstruktion Seitenwand / Radkasten (Illustration Flückiger)

Das Bild 1 illustriert die alte und die neue Verbindungstechnik im Bereich Seitenwand / Radkasten. Beim Kleber handelt es sich um einen Zweikomponentenkleber auf Epoxidharzbasis, welcher eine kraftschlüssige Verklebung herstellt. Nach der Trocknung erreicht er eine hohe Festigkeit und ist absolut unelastisch.

Durch diese Verbindungstechnologie wird eine hohe Karosseriesteifigkeit hergestellt. Bei Beschädigungen im geklebten Bereich muss der Fachmann vorsichtig arbeiten. Durch die Deformation können Hohlräume entstehen. Durch die Kapillarwirkung dieser Hohlräume entsteht ein grosses Korrosionsrisiko. Bei der Diagnose und der Wahl der optimalen Instandsetzungsvariante ist diese Konstruktionsart unbedingt zu berücksichtigen.

Das Risiko einer falschen Diagnose oder einer falschen und unzulänglichen Reparaturart sind vorzeitige Korrosion, verminderte Festigkeit oder Quietsch- und Knackgeräusche.

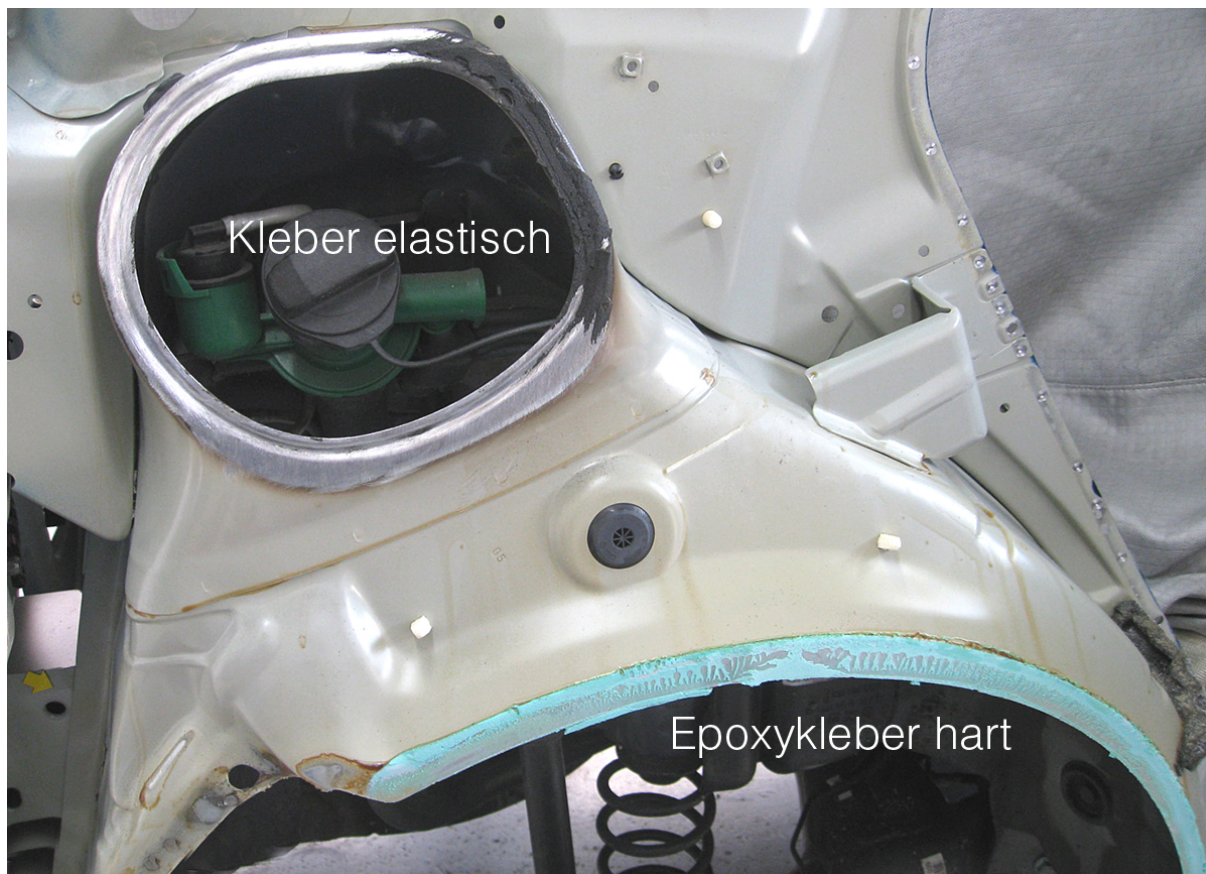
Bild 2: Klebestellen Seitenwand VW Polo (Bild Flückiger)

Das Bild 2 illustriert den geklebten Bereich einer Seitenwand bei einem VW Polo. Sowohl der Radlauf wie auch der Topf des Tankeinfüllstutzens sind geklebt.

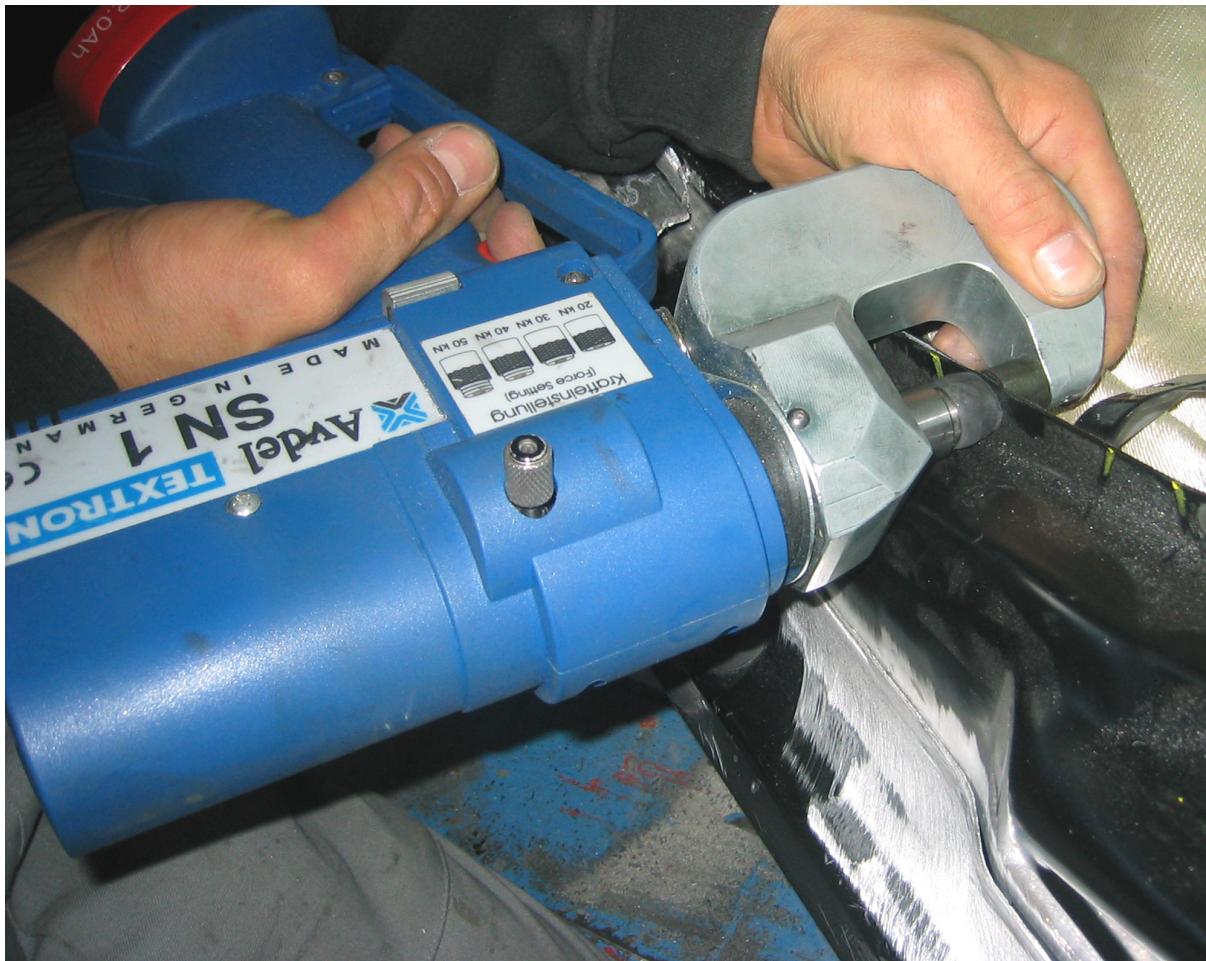
Bild 5: Ersatz Seitenwand beim Audi A 8 (Bild Flückiger)

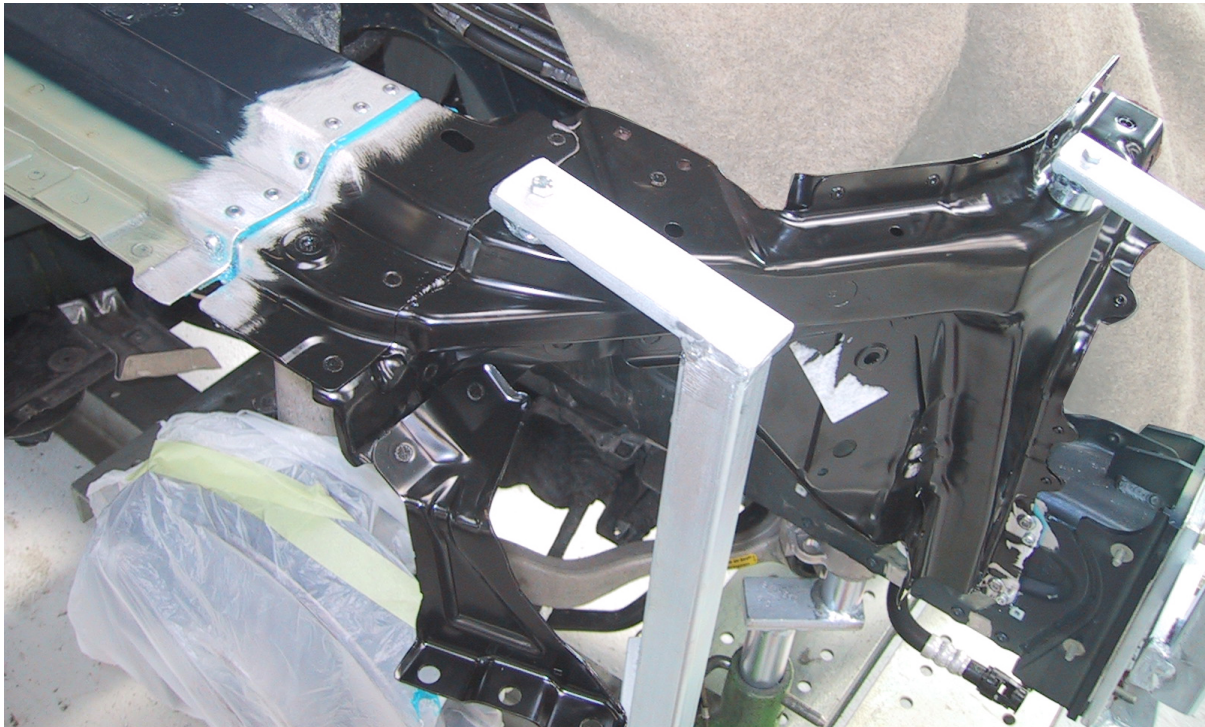
Bild 6: Ersatz Frontblech beim BMW 5-er mittels Nieten und Kleben (Bild Flückiger)

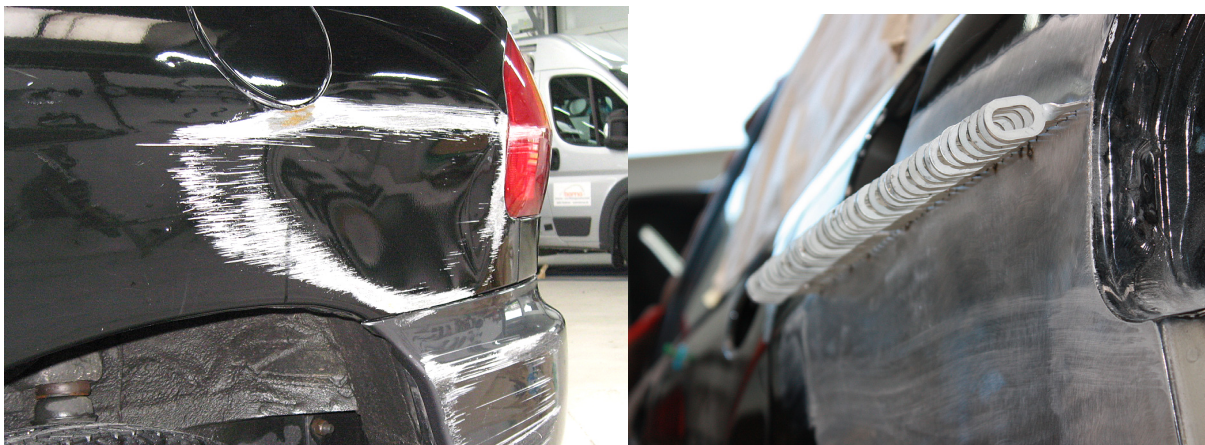
Bild : Ideales Schadenbild für eine Instandsetzung mittels Push-Pull-System (Bild Flückiger)

Beim folgenden Fall ist trotz starker Deformation im Bereich Radlauf / Radkasten ein Ausbeulen mittels Push-Pull-System möglich. Dies begründet sich in der Konstruktion:

Die Seitenwand ist konventionell gebördelt. Im Übergangsbereich sind keine Verklebungen. Wird nach der Instandsetzung dem Korrosionsschutz die notwendige Aufmerksamkeit geschenkt, ist mit keinen Spätfolgen zu rechnen.

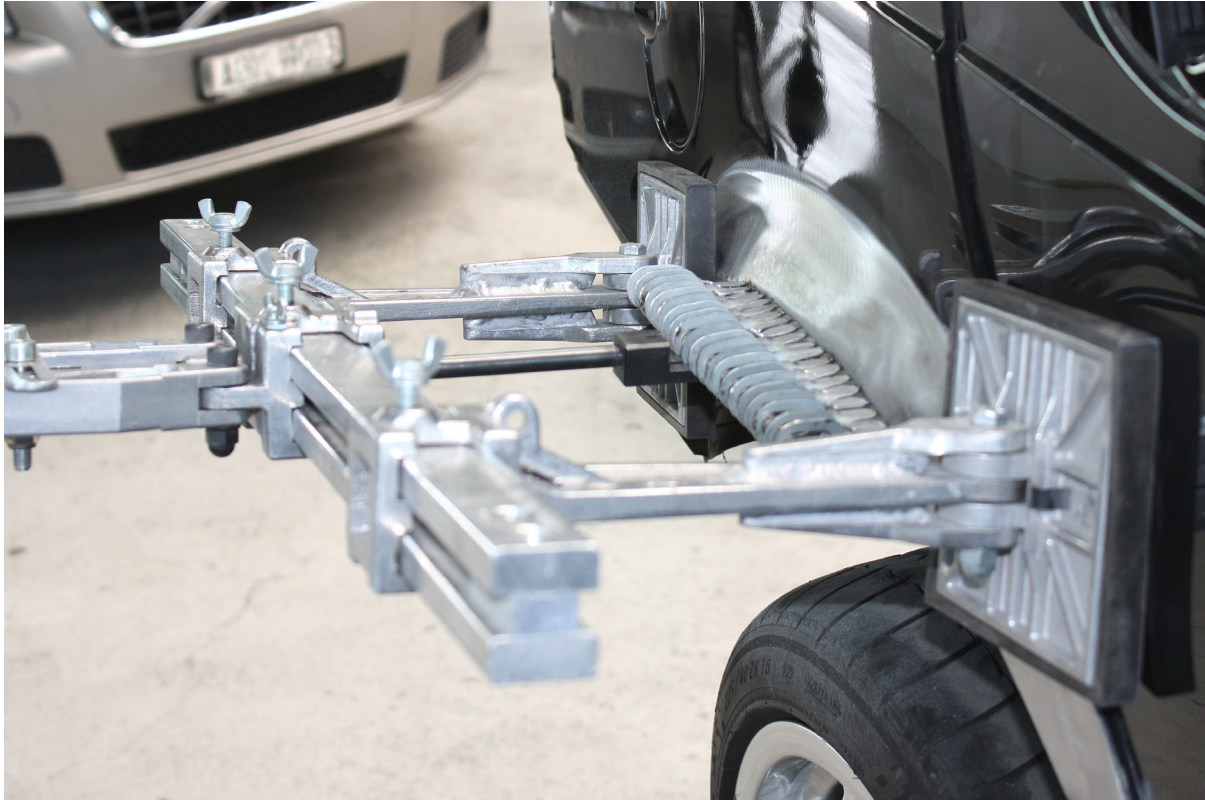
Bild: Ausbeulen mittels Push-Pull-System (Bild Flückiger)

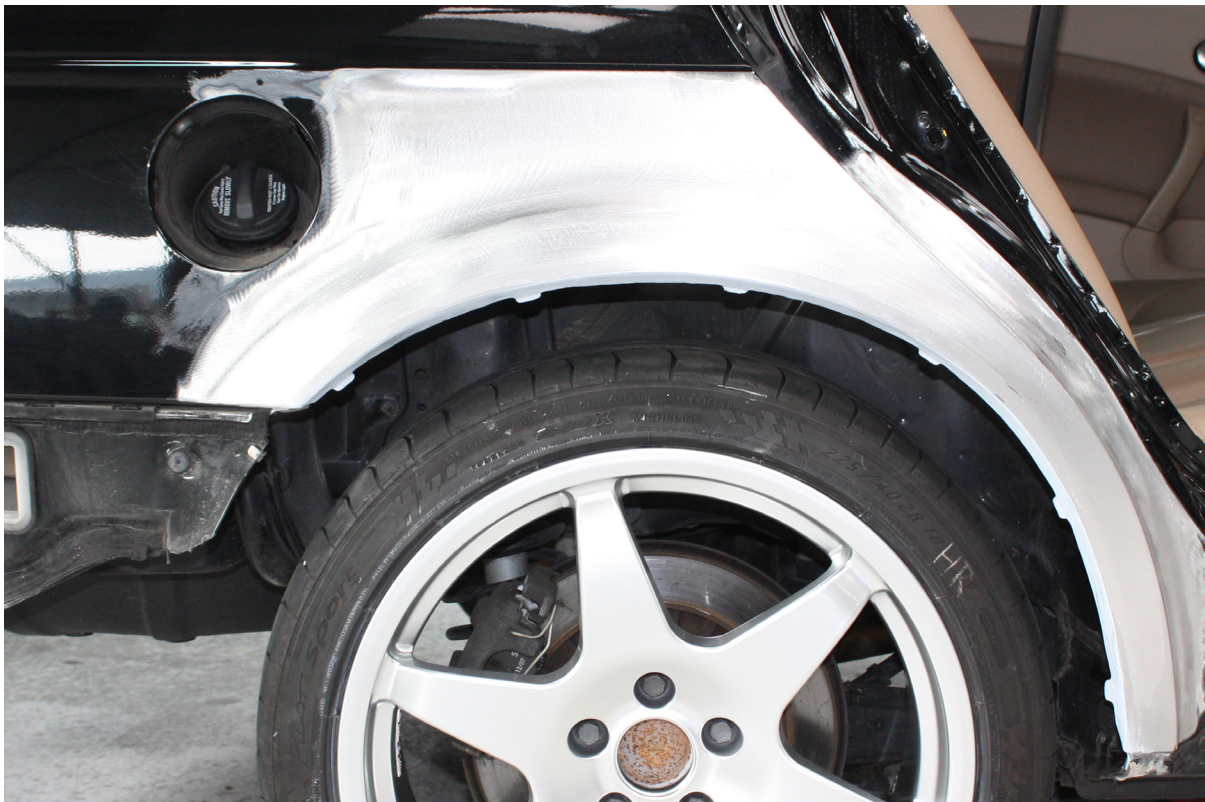
Bild: Ein perfektes Ergebnis (Bild Flückiger)

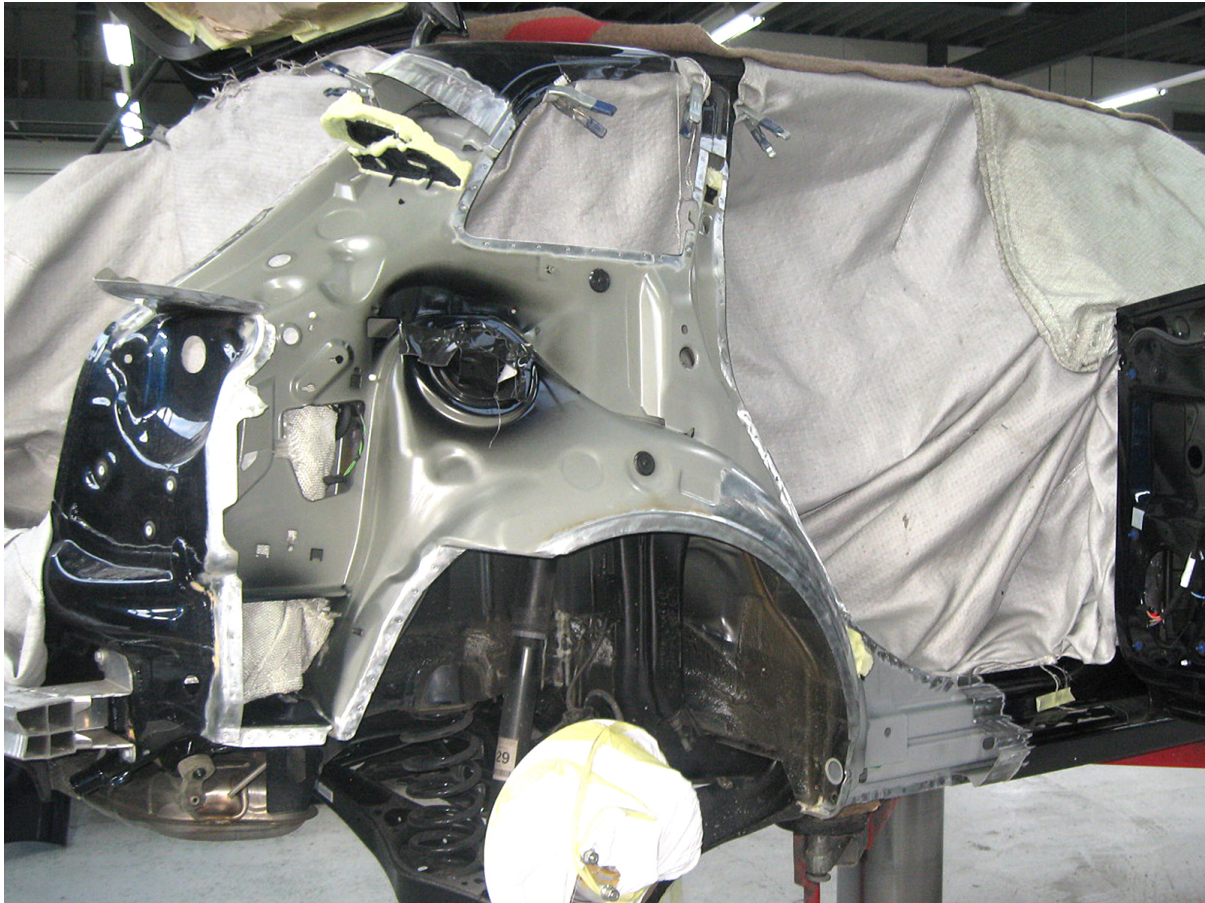
Zudem ist wird durch das Rückverformen die Verklebung zerstört und es entsehen Kapillaren. Langzeitfolgen können Korrosion sein. Gegen eine Instandsetzung mittels Ausbeulen wäre bei einem Fahrzeug, welches ein beträchtlicher Teil seiner «Lebenserwartung» hinter sich hat, nichts einzuwenden. Für eine perfekte Instandsetzung ist jedoch ein Ersatz notwendig.

Bild: Ersatz an den vom Hersteller frei gegebenen Schnittstellen (Bild Flückiger)

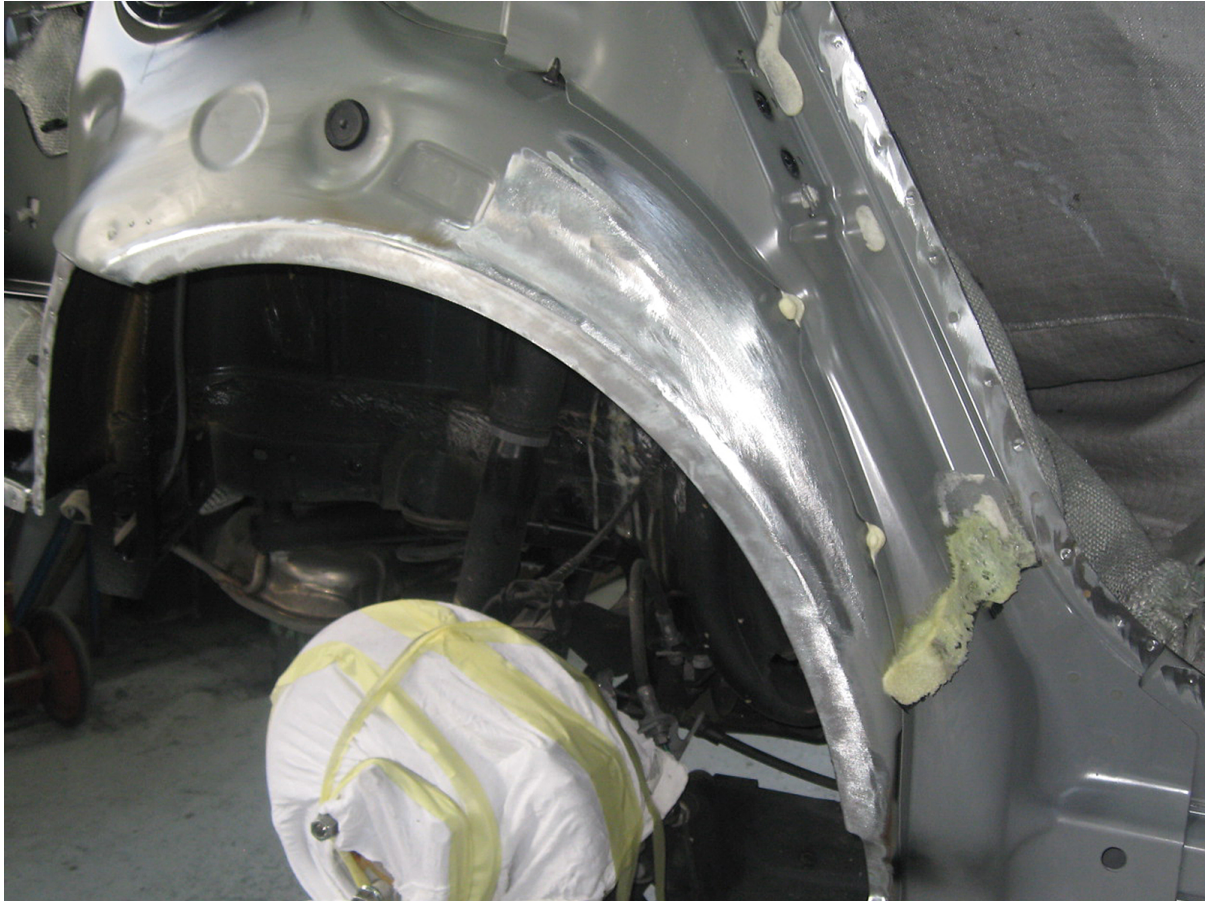
Bild: Nach dem Austrennen kann der Radkasten einwandfrei ausgebeult werden. Die Aufnahmepunkte der Seitenwand passen perfekt (Bild Fückiger)

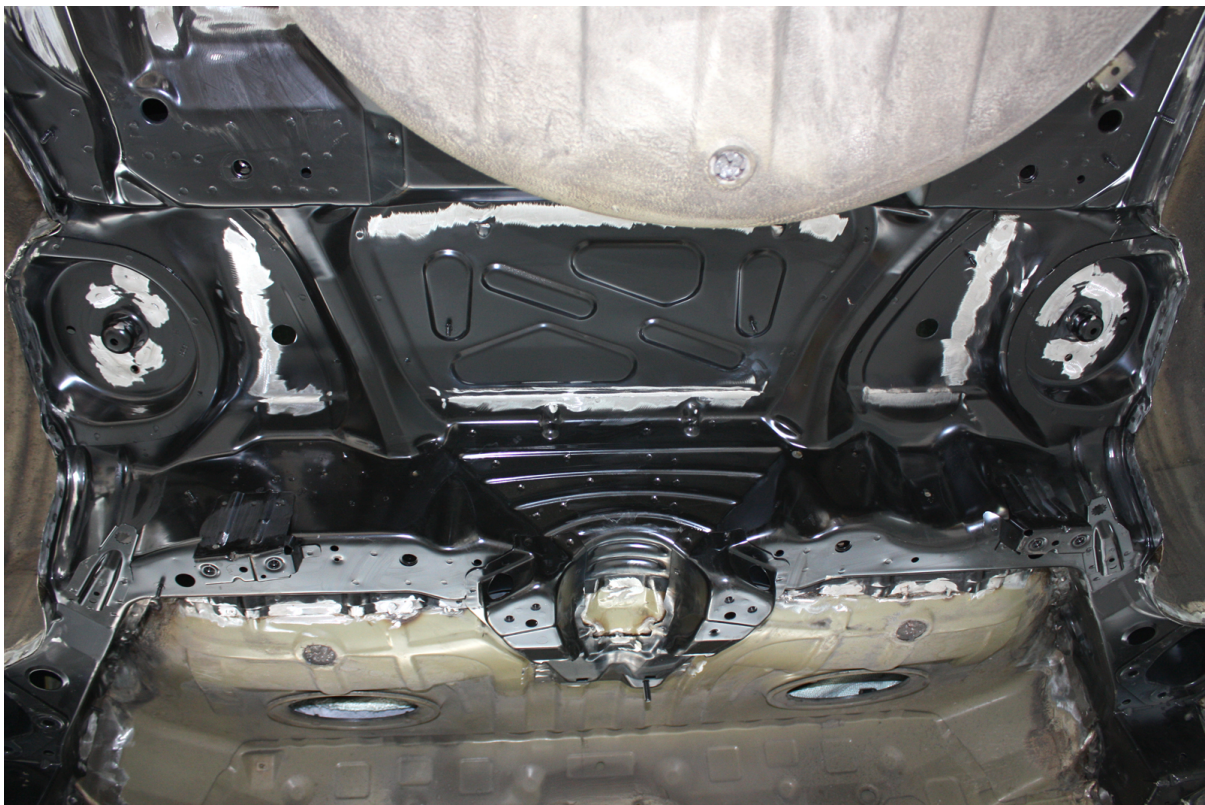
Der Ersatz einer Seitenwand unterscheidet sich insofern vom Ersatz eines anderen Einschweissteiles, dass bei vielen Fahrzeugen mehrere Schnittstellen entstehen und diese auch sichtbar bleiben. Dieser scheinbare Nachteil kann jedoch auch Vorteil sein, denn eine mangelhafte Instandsetzung mit Korrosionsbildung oder sonstigen Mängeln, ist problemlos feststellbar. Dies ist beim Ersatz von verdeckten Blechen oder verdeckten Übergängen nicht gegeben. Doch ein Mangel hat auch dort gravierende Folgen. Auf dem nachfolgenden Bild sehen wir den Ersatz eines Hinterachsträgers. Wird diese Arbeit nicht korrekt ausgeführt, kann ebenfalls Korrosion oder Wassereintritt die Spätfolge sein.

Jeder Ersatz muss fachtechnisch korrekt nach Herstellervorschrift ausgeführt werden (Bild Flückiger)
