EXPERTENWISSEN KOMPAKT

Christoph Flückiger

Partielle Lackierung von einzelnen Bauteilen

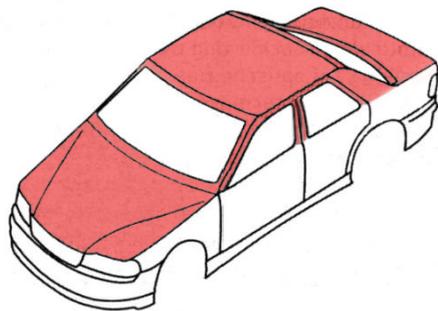
Quelle: AZT-Lackkalkulation Systembeschreibung Stand 17. Juli 2018

Zone A:

Liegende Flächen z.B. Haube, Deckel und Dach bis zur Höhe Unterkante Glas.

In dieser Zone ist keine Spot-Lackierung sinnvoll

AZT präzisiert in der Systembeschreibung, wo allenfalls partielle Lackierungen ausgeführt werden können. Als ideal wird die Zone C (Bereich Schweller, Stosstange usw.) sowie der Bereich B (bis Höhe Glas) beschrieben. Ungeeignet ist die Zone A.

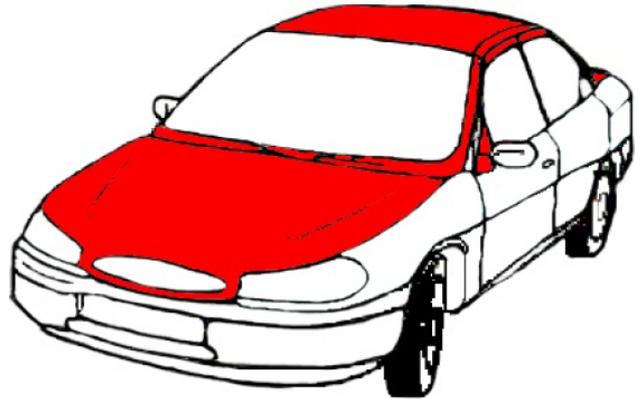
Quelle: Bundesfachgruppe Fahrzeuglackierer BFL

Zone A:

Liegende Flächen z. B. Haube und Deckel, Dach bis zur Höhe Unterkante Glas.

In dieser Zone ist keine Spot-Lackierung sinnvoll

So empfiehlt auch die deutsche Bundesfachgruppe Fahrzeuglackierer BFL, in diesem Segment auf partielle Lackierungen zu verzichten. Dem BFL gehören Organisationen an wie:

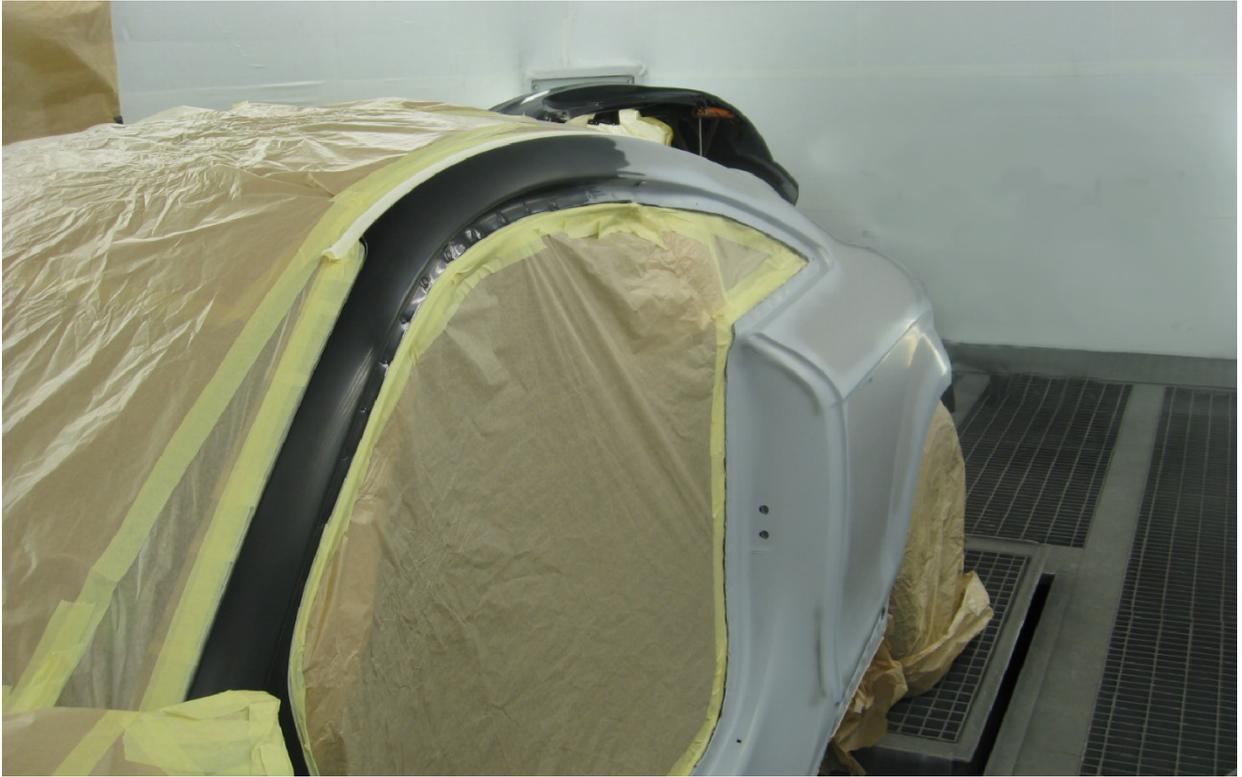
Bild 1a (Dach seitlich wird mitlackiert)

Die Bilder 1a und 1b zeigen ein ganzflächiges Lackierverfahren inkl. Dachrahmen.

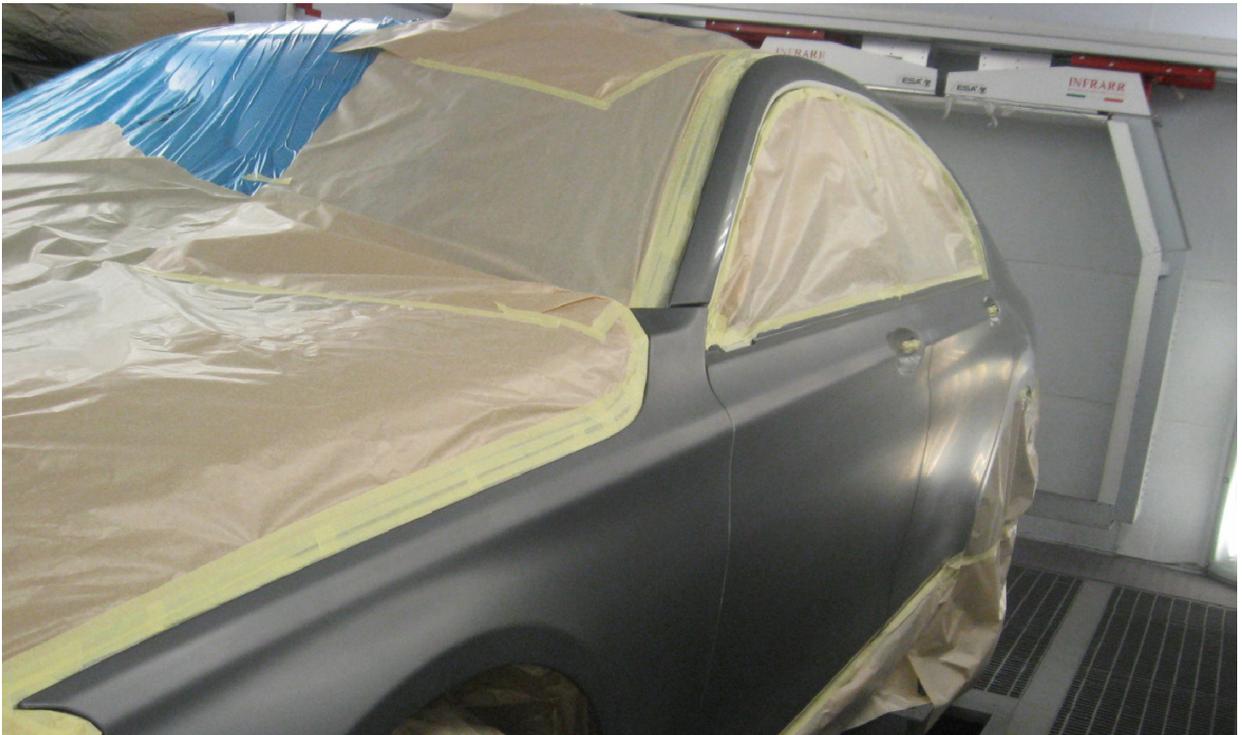
Bild 1b (Dach seitlich wird mitlackiert)

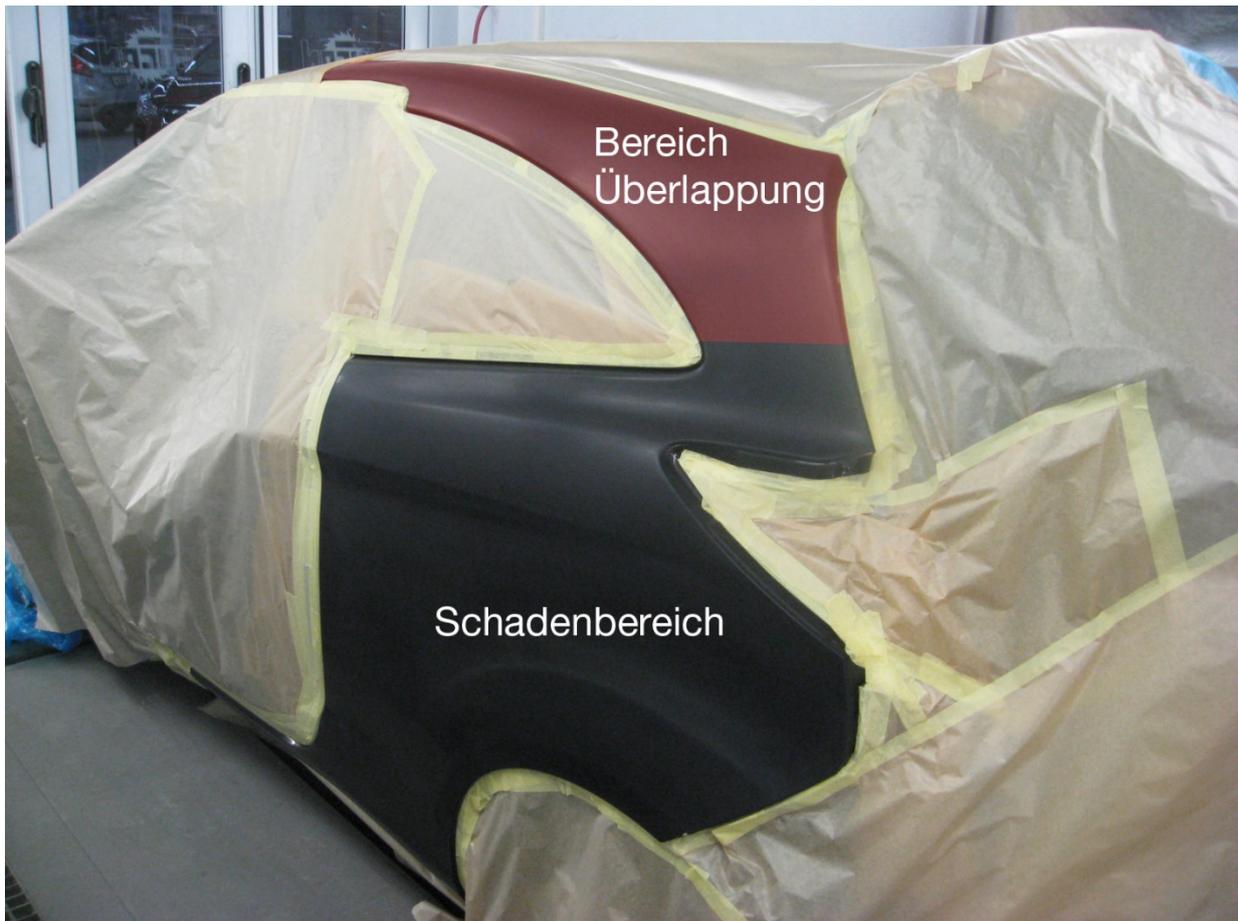
Bild 2

Verfahren zum Auslackieren

Eine Aus- oder Beilackierung wird an einer dafür geeigneten Stelle ausgeführt (Bild 2). Dieses Prozedere ist wesentlich aufwändiger als das Spot-Lackierverfahren. Der Mehraufwand für das Auslackieren ist in der Zeit für das Lackieren der Seitenwand nicht enthalten. Anderslautende Aussagen sind falsch. Dieser Sachverhalt wird vom AZT eindeutig bestätigt. Aktuell befasst sich eine Arbeitsgruppe von AZT mit dem Thema. Bis konkrete Vorgaben vorliegen, bestimmt der Fachmann den notwendigen Zeitaufwand.

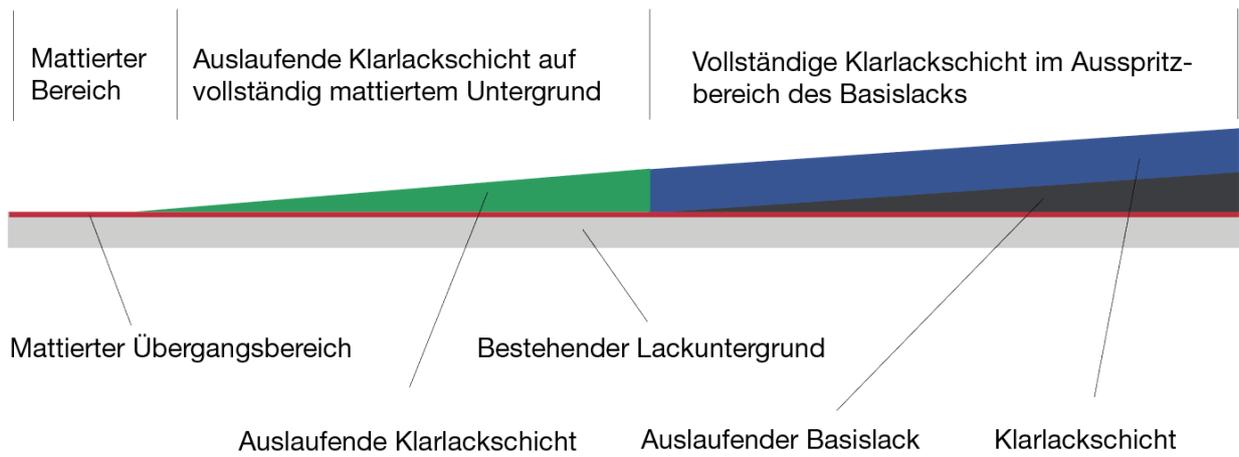
Illustration 1

Die folgenden beiden Grafiken zeigen den Längsschnitt (Illustration 1) dieses auslaufenden Überganges sowie den Querschnitt (Illustration 2). Im Bild 4 sehen wir, dass die mattierte Stelle über den Ausspritzbereich hinausgehen muss.

Dadurch, dass sich aufgrund der matten Oberfläche die auslaufende Klarlackschicht mit der bestehenden Klarlackschicht verbindet, entsteht eine Klarlackschicht mit hoher Festigkeit gegenüber abrasiven Einflüssen. Die langfristige UV-Beständigkeit dieses Verfahrens ist im Übergangsbereich eingeschränkt.

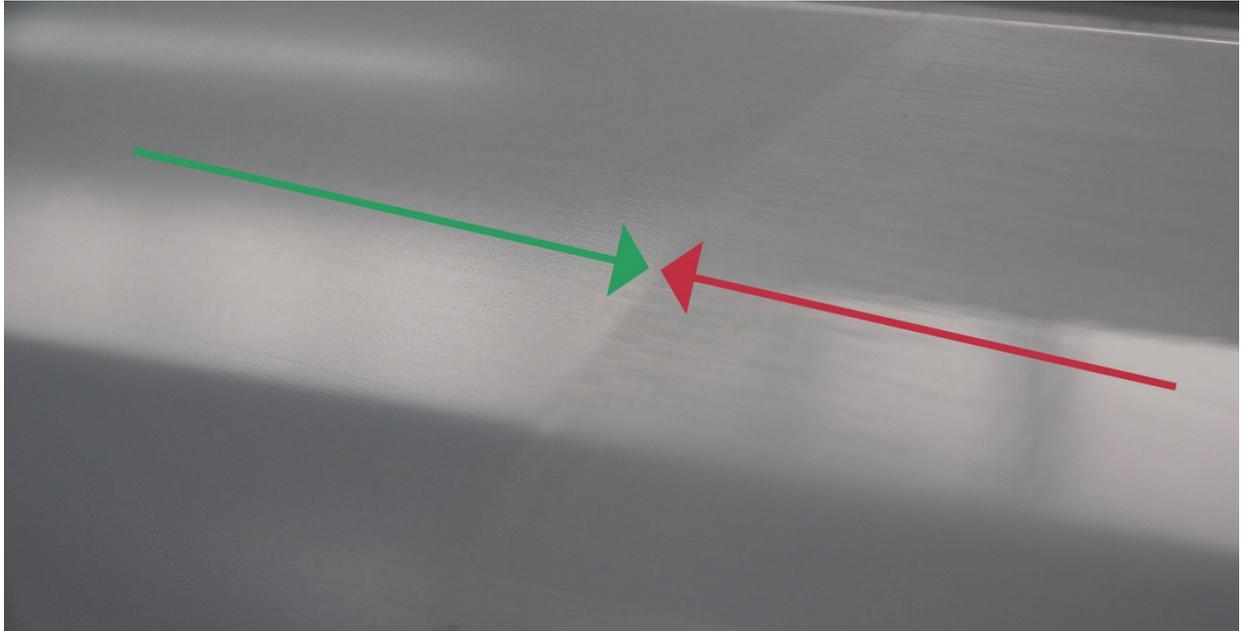
Bild 4

Bei korrekter Ausführung ist nach dem Polieren der Übergangsbereich kaum mehr sichtbar. Dieses Verfahren ist bei mattiertem Klarlack nicht möglich.

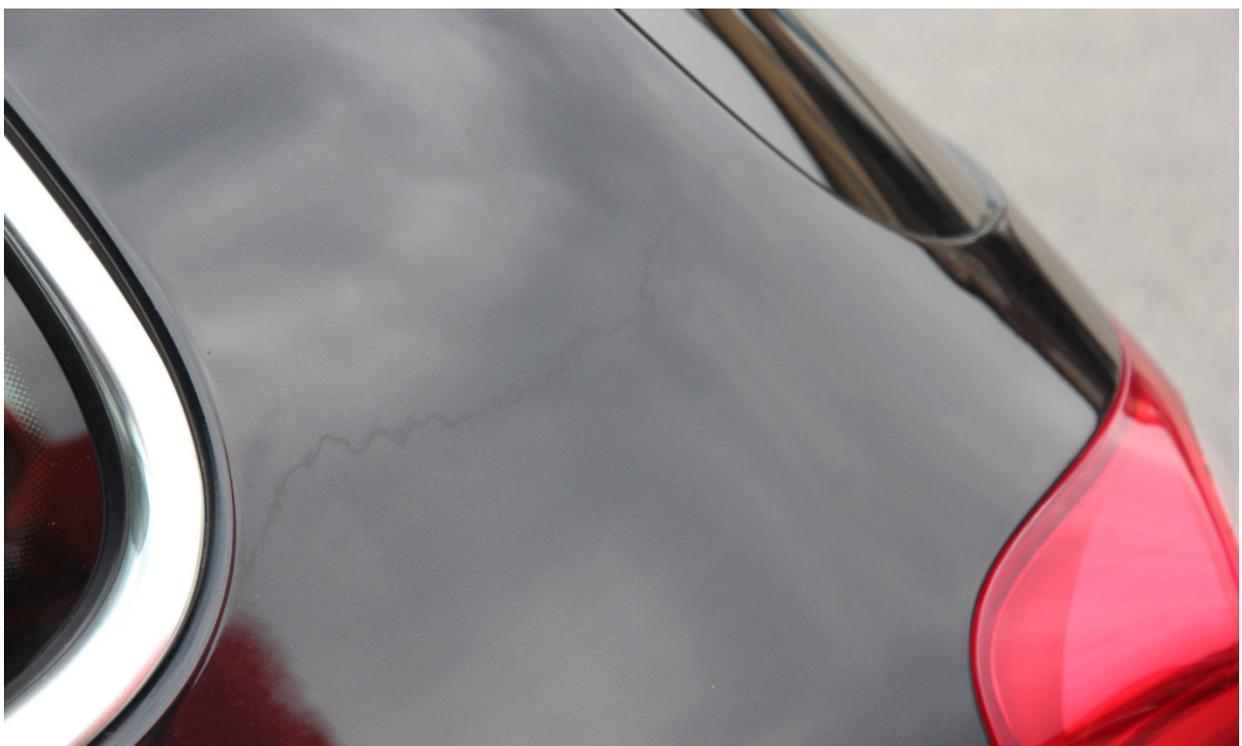
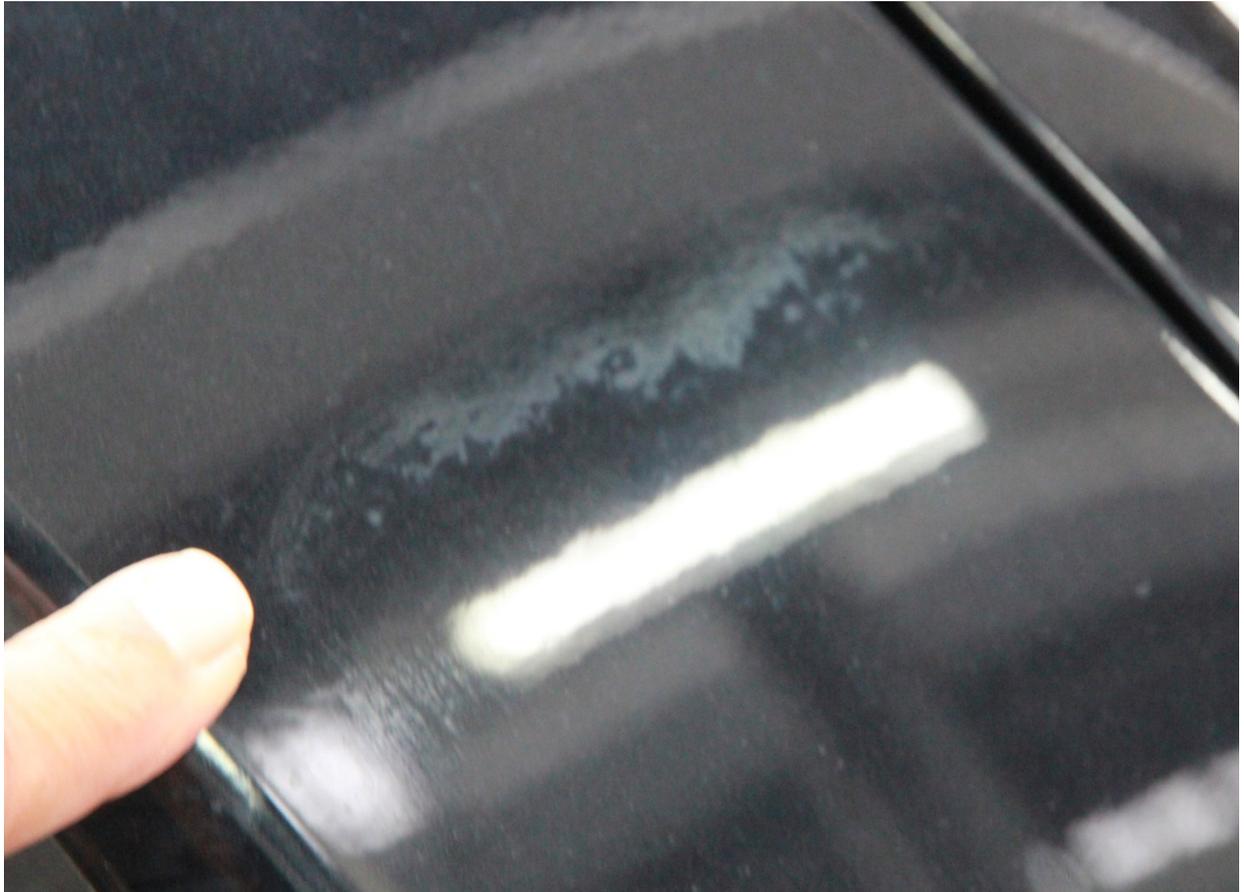
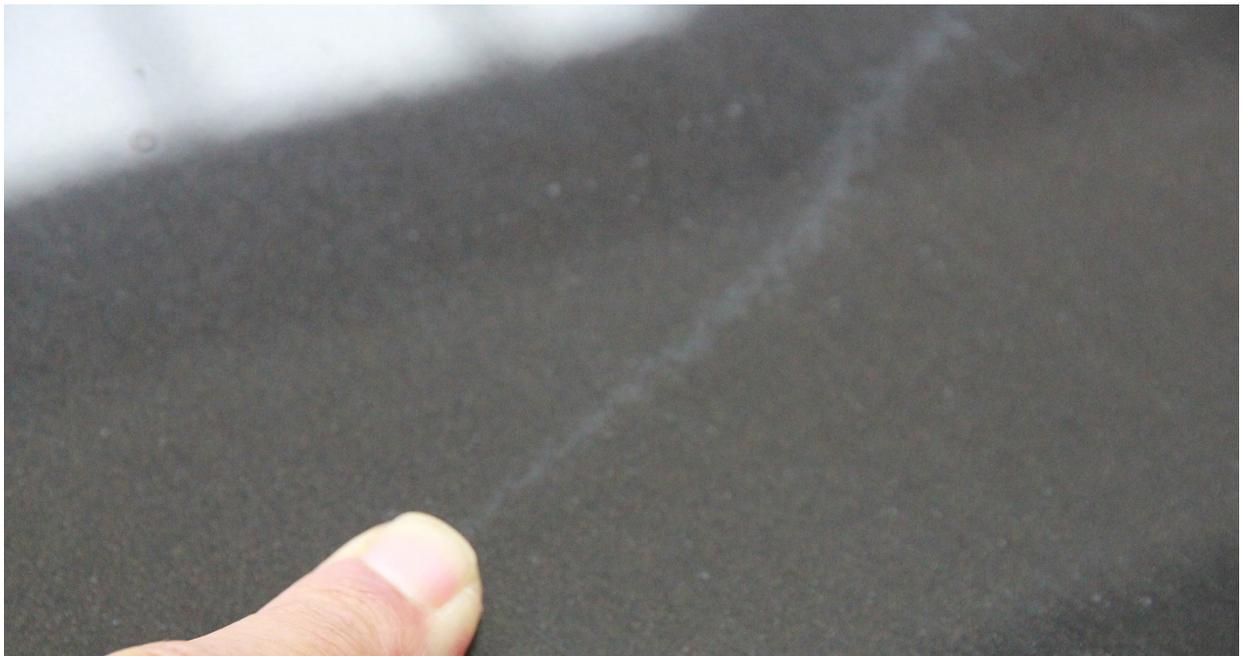
Die nachfolgenden Bilder (Bild 5, 6, 7) sind Beispiele, wie nicht korrekte partielle Lackierungen nach zwei bis drei Jahren aussehen. Die Problematik liegt darin, dass der Basislack nicht vollständig mit einer Klarlackschicht abgedeckt wurde. Mit dem Nachpolieren verschlechtert sich das Ergebnis. Solche Beispiele sind häufig.

Zudem wird anstelle des grossflächigen Mattierens mit Polituren und sogenannten Ausspritzblendern gearbeitet. Das Risiko von Abrisskanten ist bei diesem Verfahren vorhanden (siehe Bilder 5 bis 7).

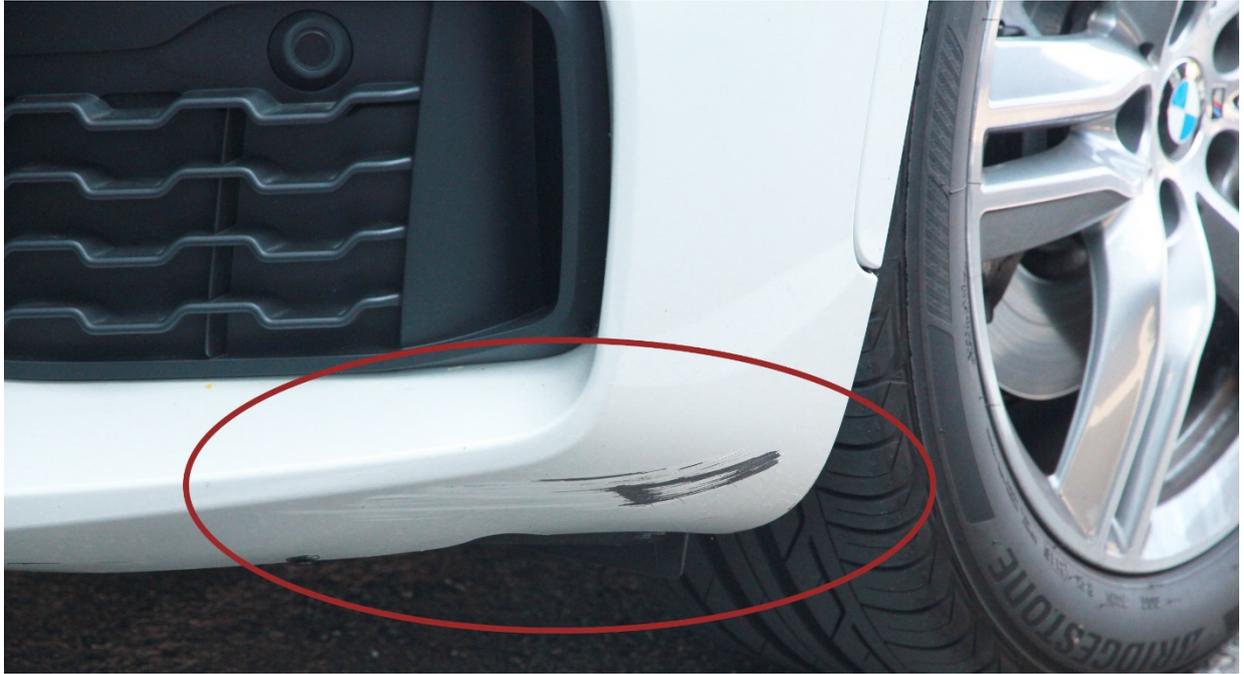
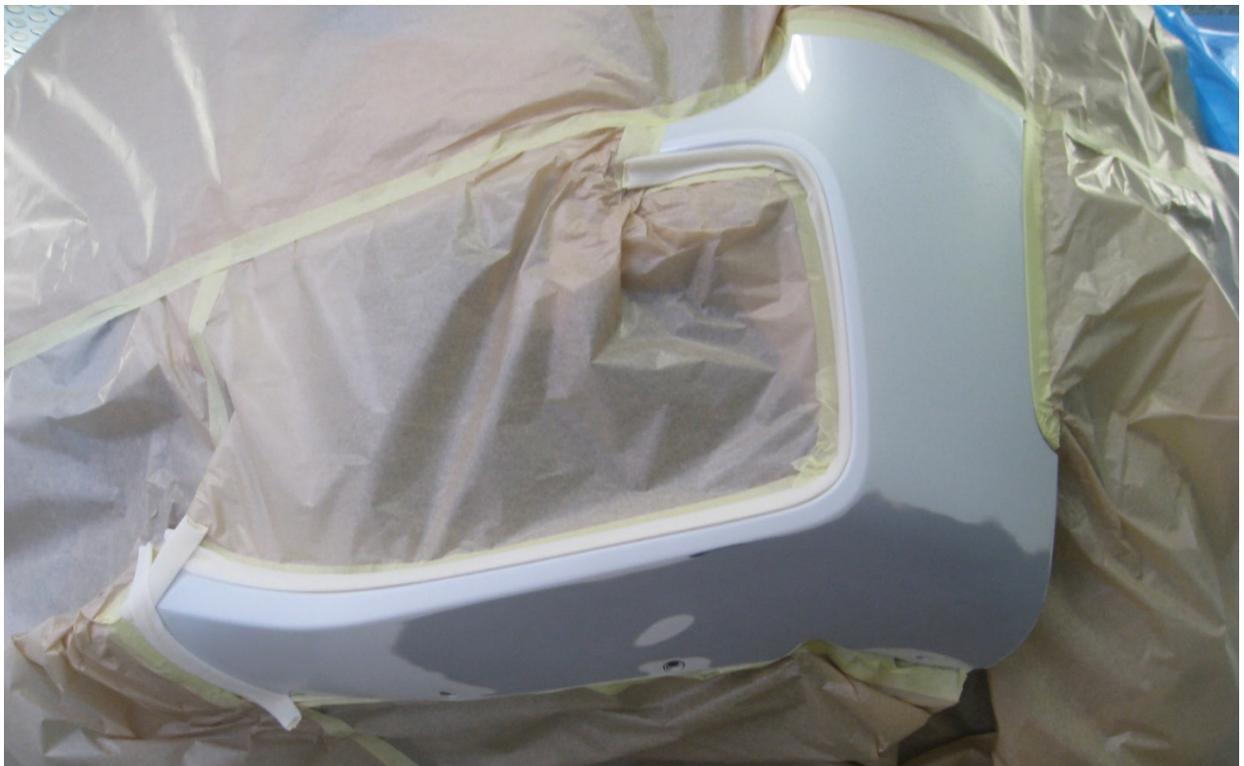
Punktuelle Ausbesserungen erfolgen in der Regel im untersten Bereich eines Fahrzeuges. Insbesondere geeignet sind kleine Schäden an der Stossstange oder im Schwellerbereich. Auf den nachfolgenden zwei Bildern (Bild 8 und 9) ist ein Beispiel einer solchen punktuellen Ausbesserung abgebildet.

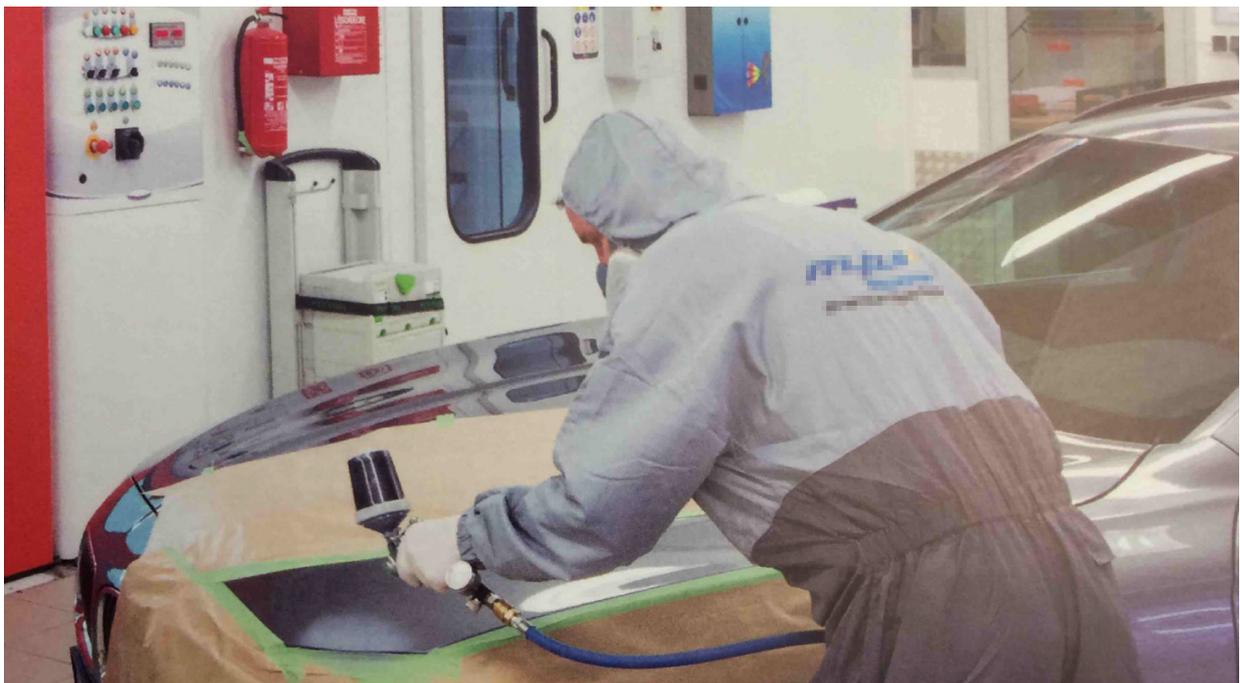
Bild 10

Auf dem folgenden Bild (Bild 10) sehen wir ein Beispiel einer solchen Ausbesserung im liegenden Bereich. Insbesondere im Gebrauchtfahrzeughandel werden Fahrzeuge oft so ausgebessert.
