«Keine Kompromisse bei der  
Sicherheit»

# Die erste Karosserie ohne Chassis

# Untersuchung Erst- / Zweitcrash

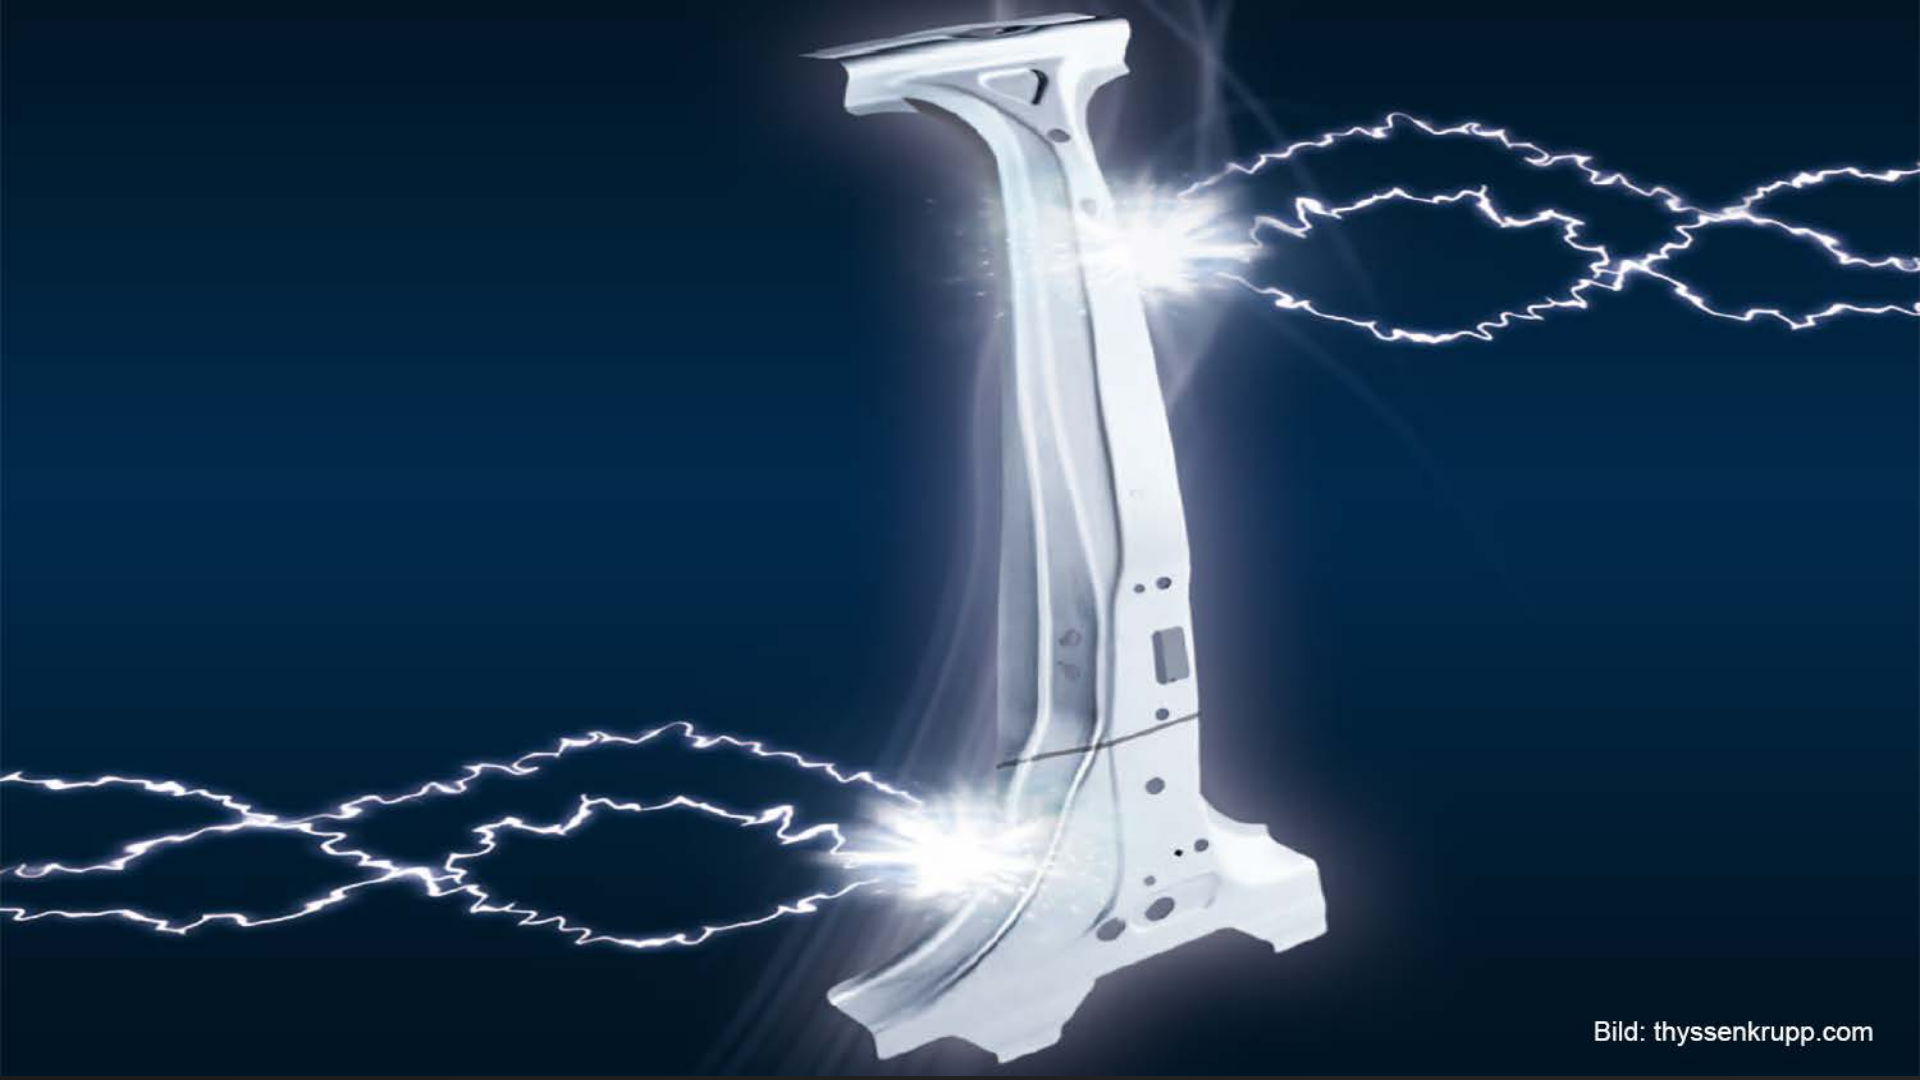
- Lancia lancierte mit dem Modell Lambda das erste Automobil in selbsttragender Bauweise (Schalenbauweise oder Monocoque)
- 70 Jahre lang ST 37 Tiefziehblech mit wenig Innovationen bezüglich Karosseriebau
- Ein versierter Fachmann konnte sein Wissen ein Berufsleben lang anwenden und der nächsten Generation weiter geben

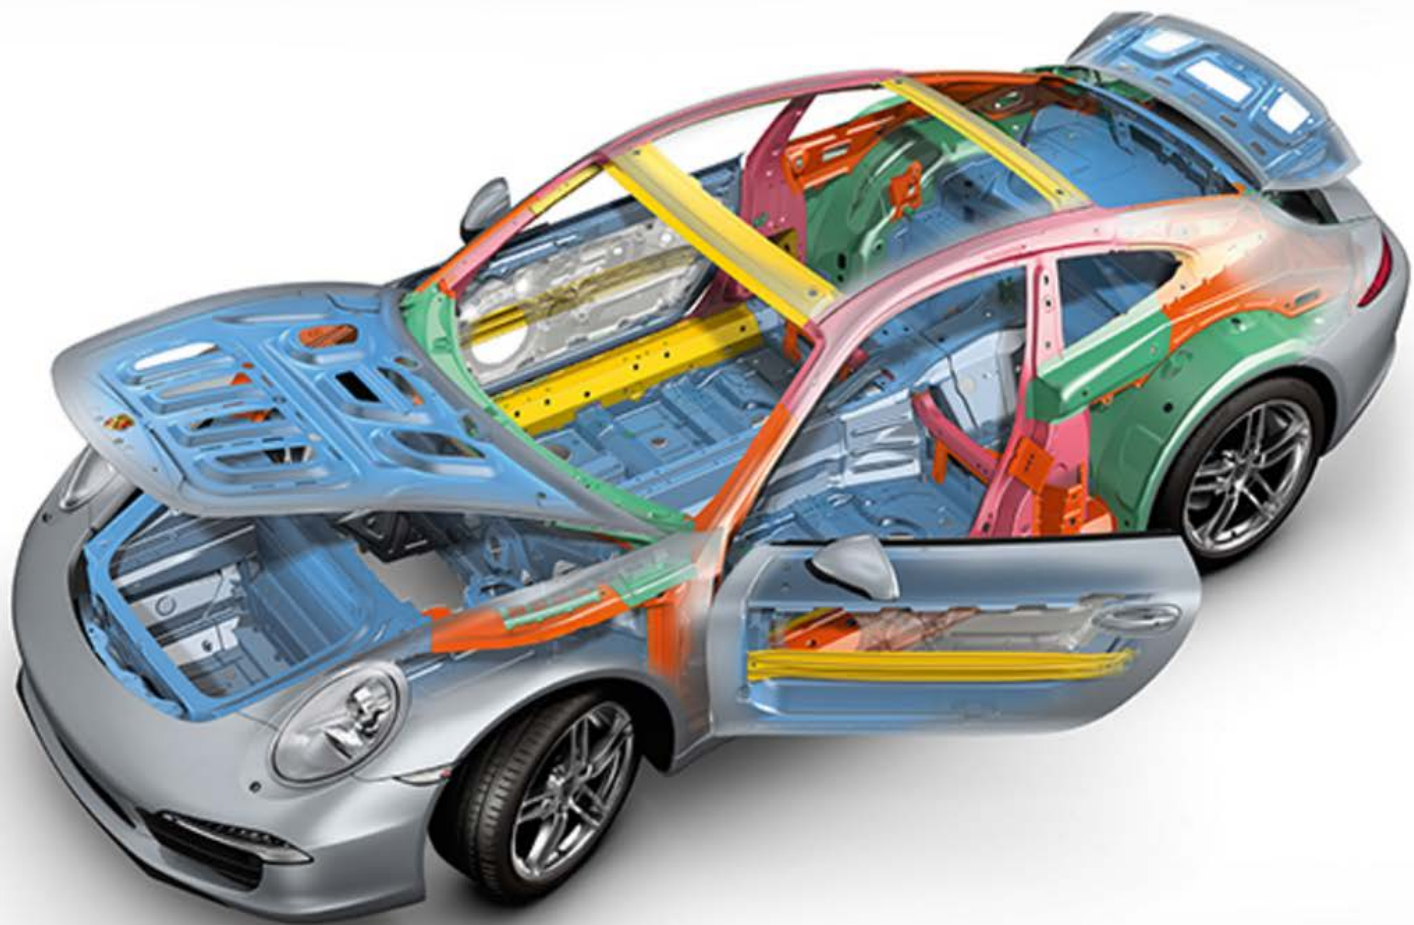
# Nächste Evolutionsstufe

- Hoch- und höchstfestes Stahlblech, Aluminiumblech, Aluminiumguss und Aluminiumstrangpressprofile werden in ein und derselben Karosserie gemischt.
- → Anstelle der konventionellen Fügeverfahren wird immer öfter geklebt

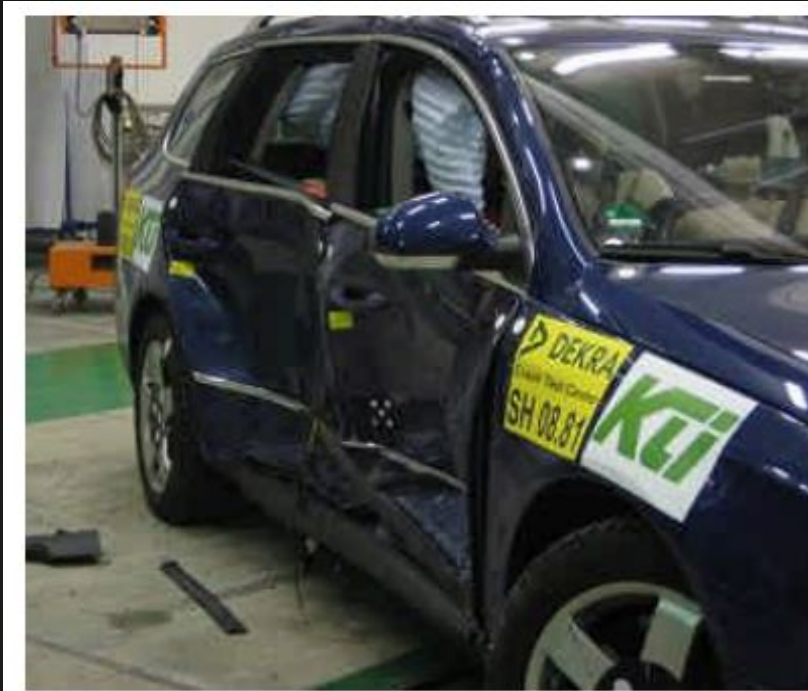
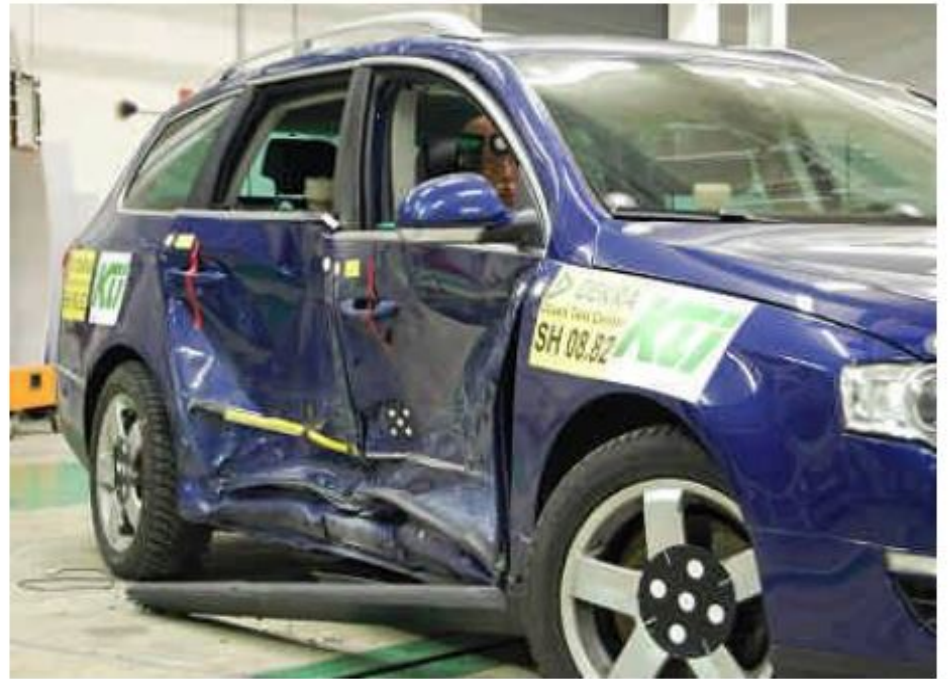
# Anschliessend Zweitcrash

- Höhere Eindringtiefe von bis zu 60 Millimeter
- Teilweises Versagen der Sicherheitssysteme wie Seitenairbag
- Sitzkonsole stark deformiert
- Beifahrersitz stark deformiert
- Verformung von A-Säule und Dachbereich
- → Gravierende Auswirkungen obwohl das Fahrzeug so repariert wurde, wie es beim Vorgängermodell noch richtig war!

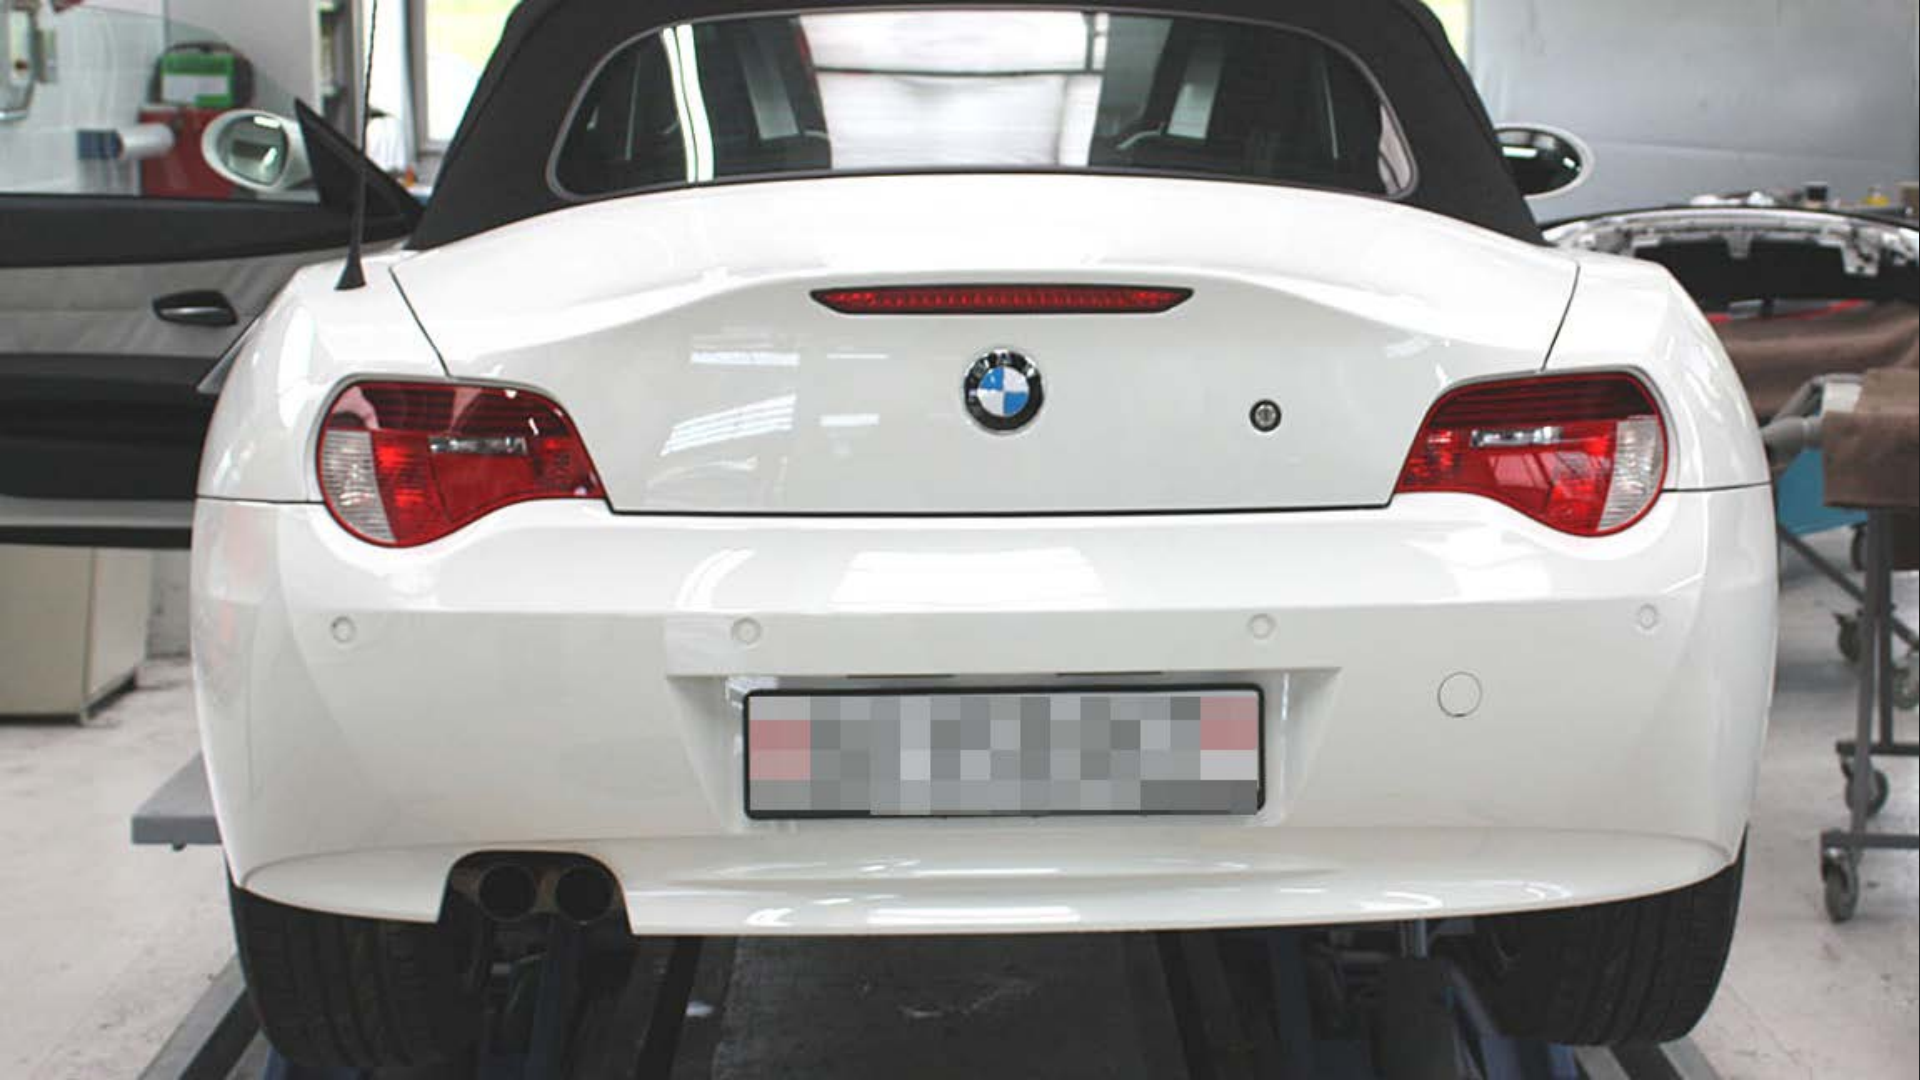
# Oder hier?

- Ein Beispiel eines Gutachtens, welches wir zweitinstanzlich ausführen durften

- ..... Ausgeführter Teilersatz Heckblech mit stumpfer Fügetechnik
  - ..... Korrekter Ersatz mit überlappender Fügetechnik

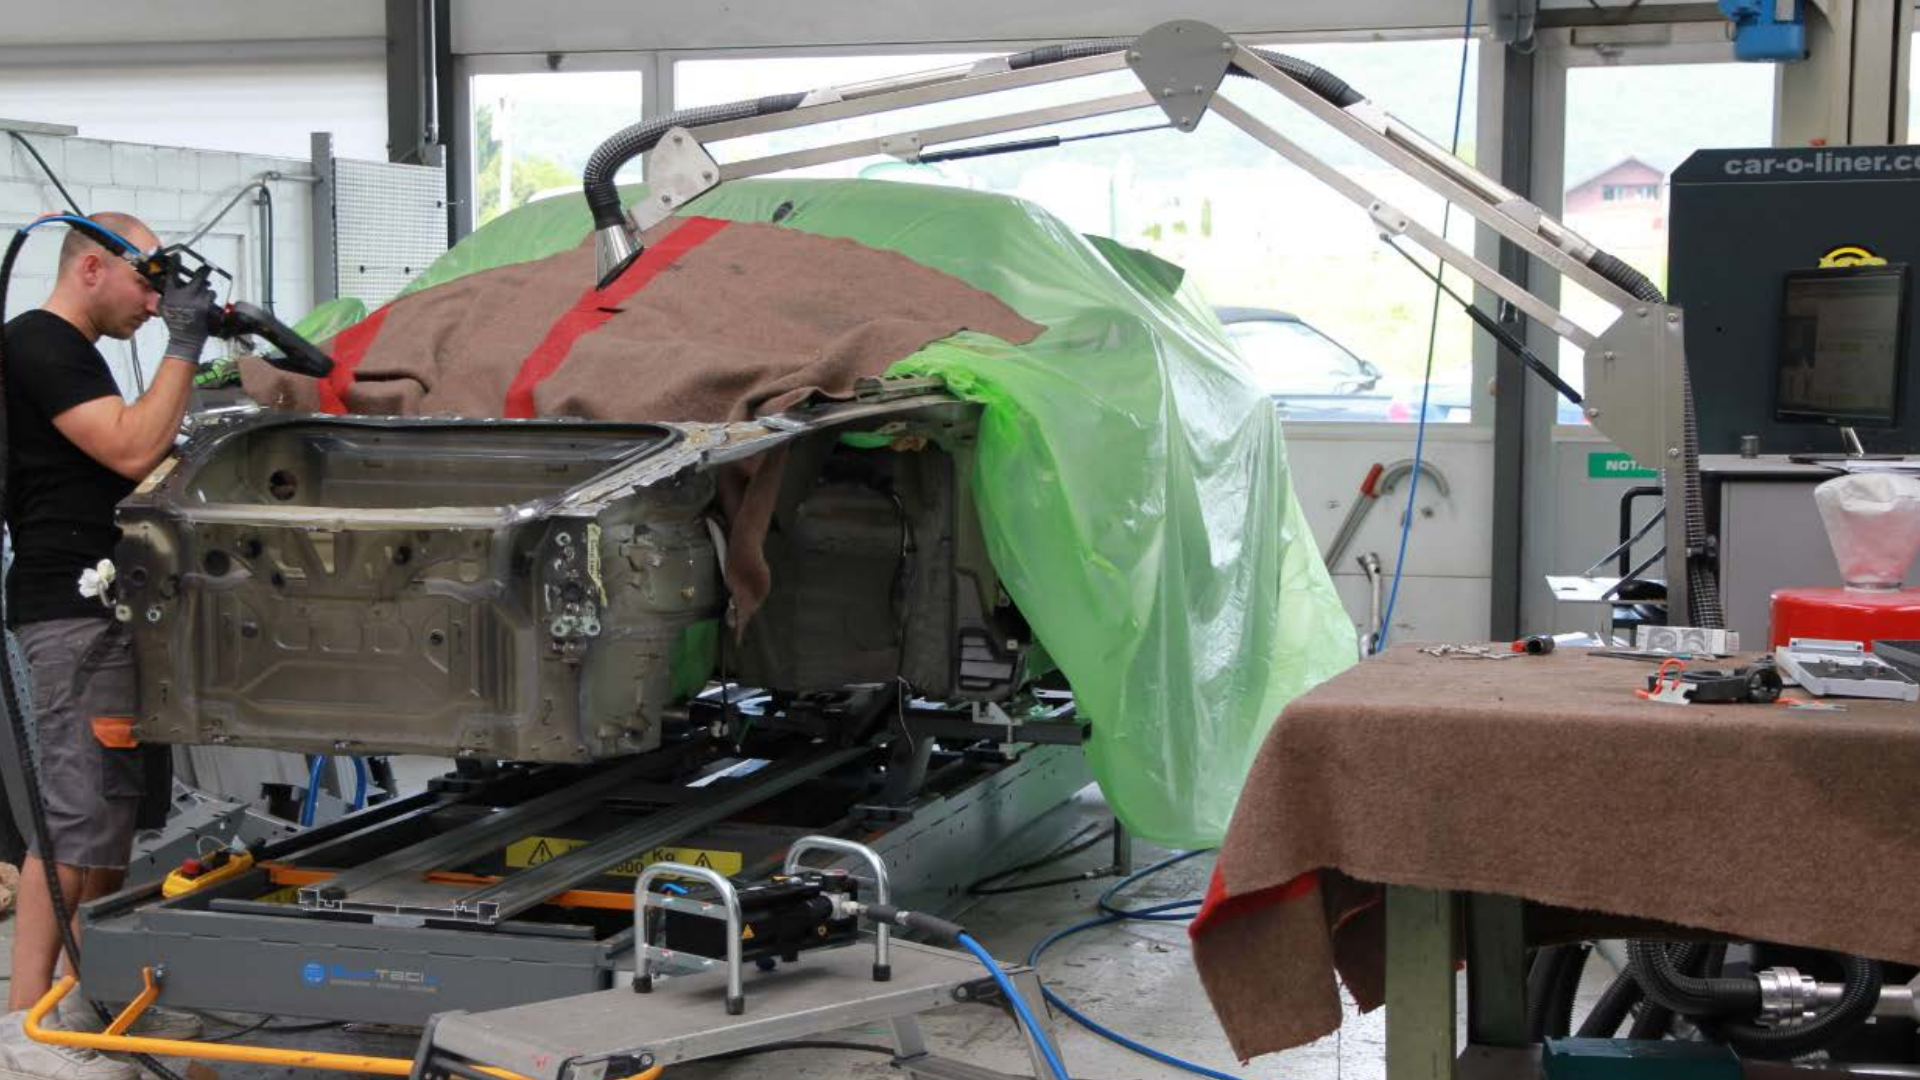
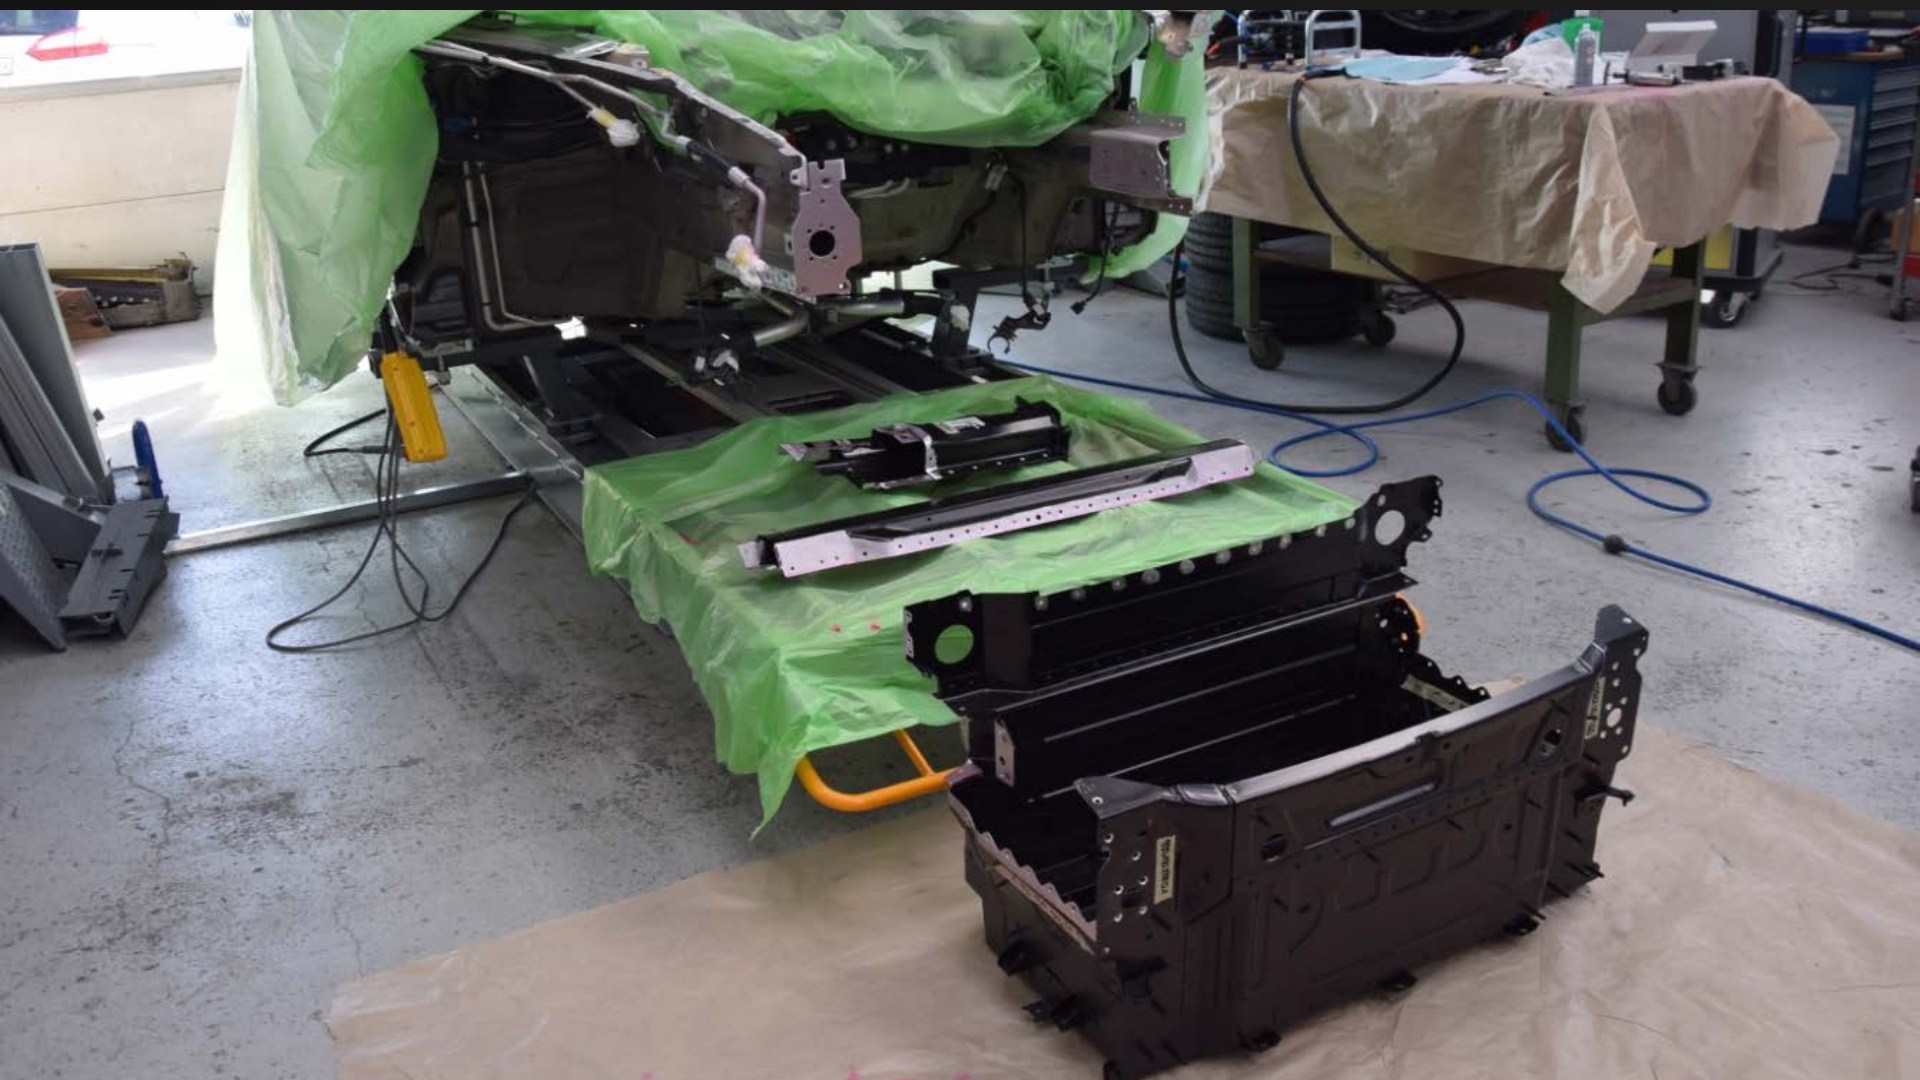
# Ersatz nach Hersteller

- Herstellervorschriften sind verbindlich
- Es werden ausschliesslich Original Ersatzteile verwendet
- Verbindungstechnologie ist entscheidend

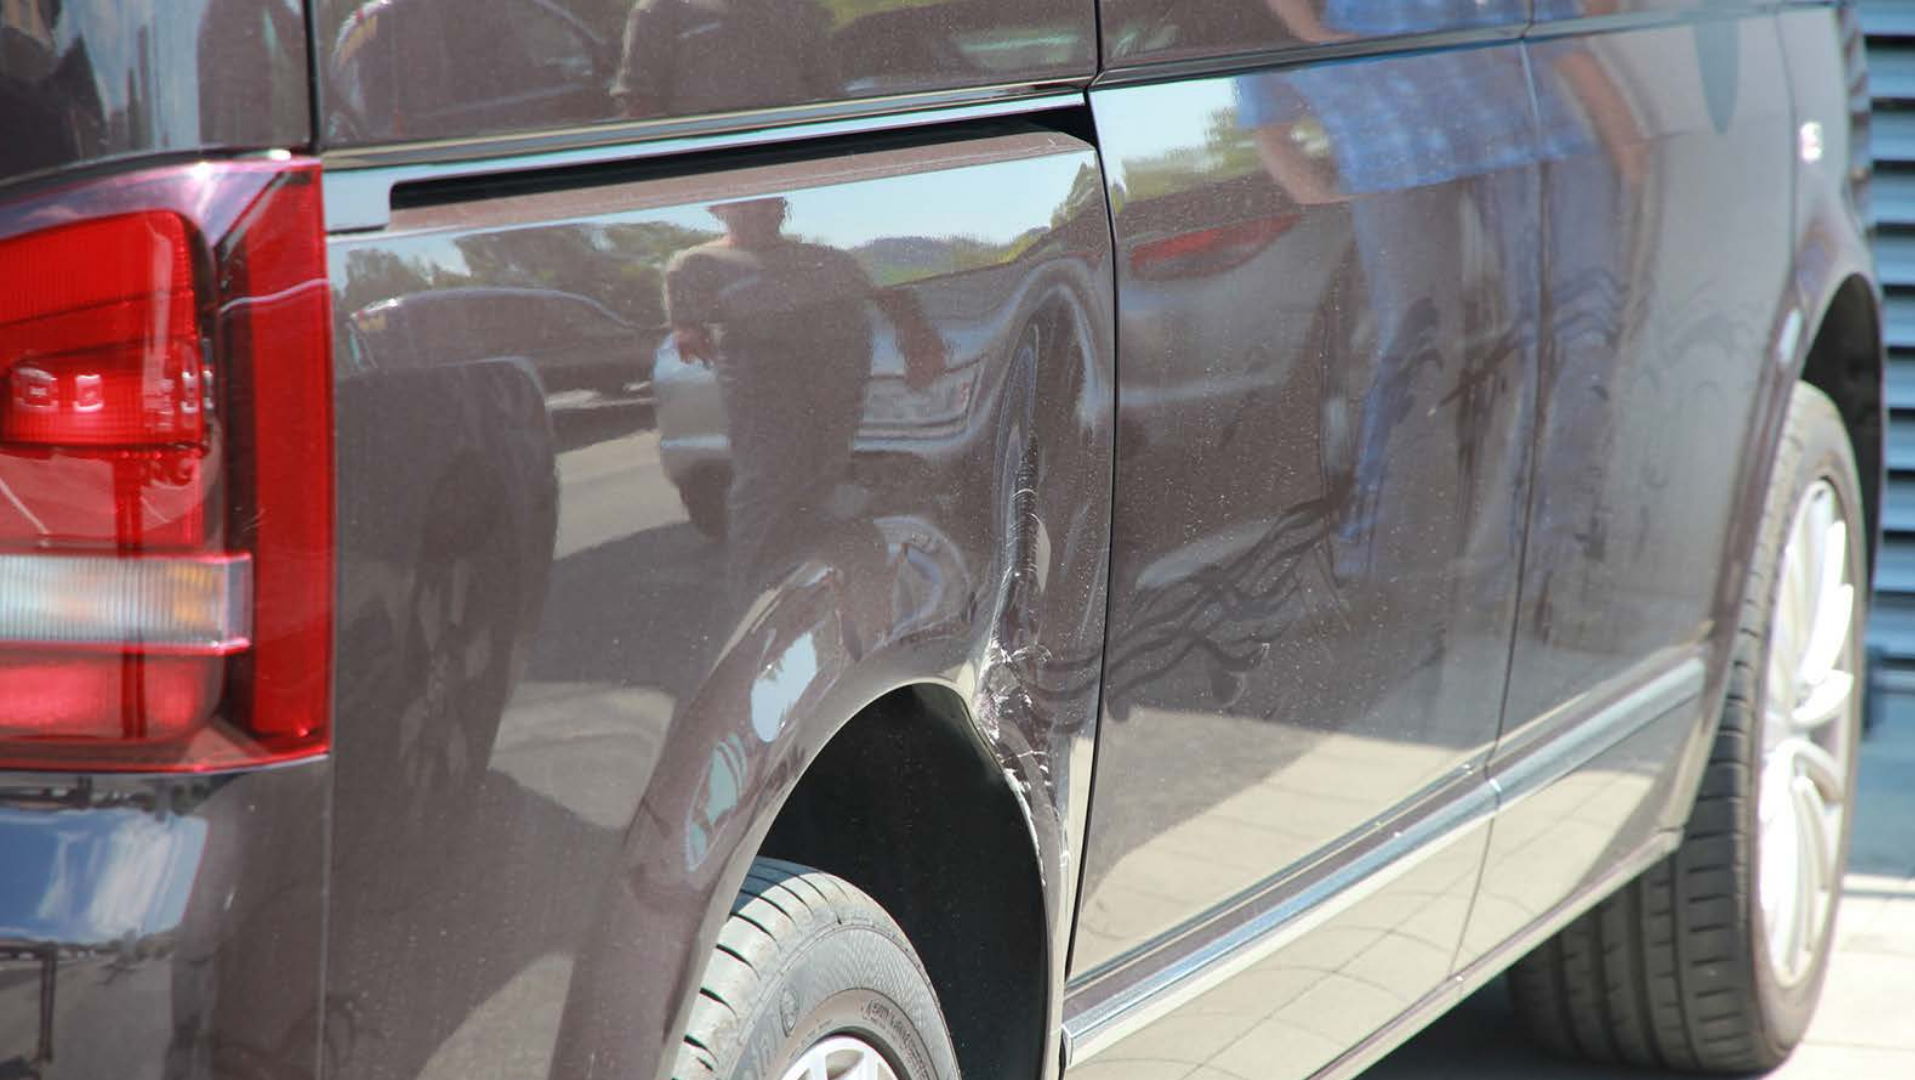
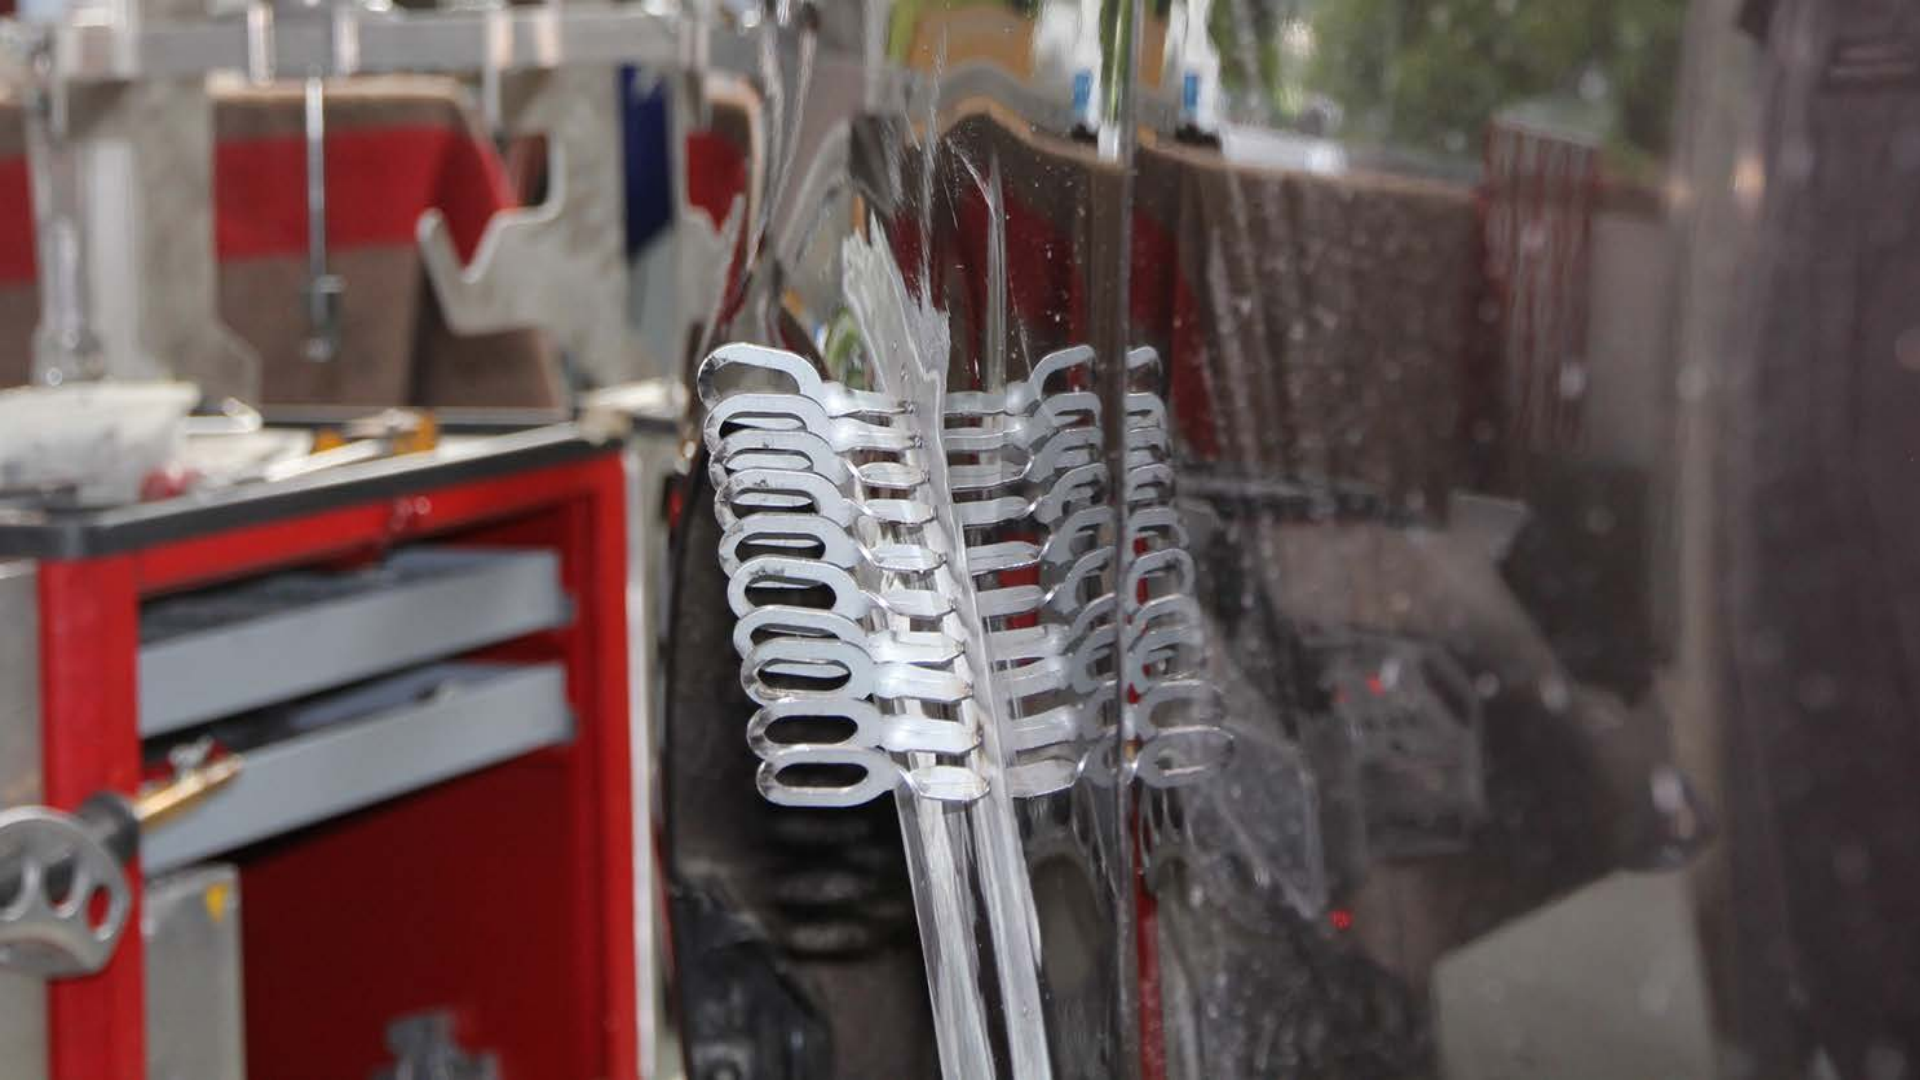
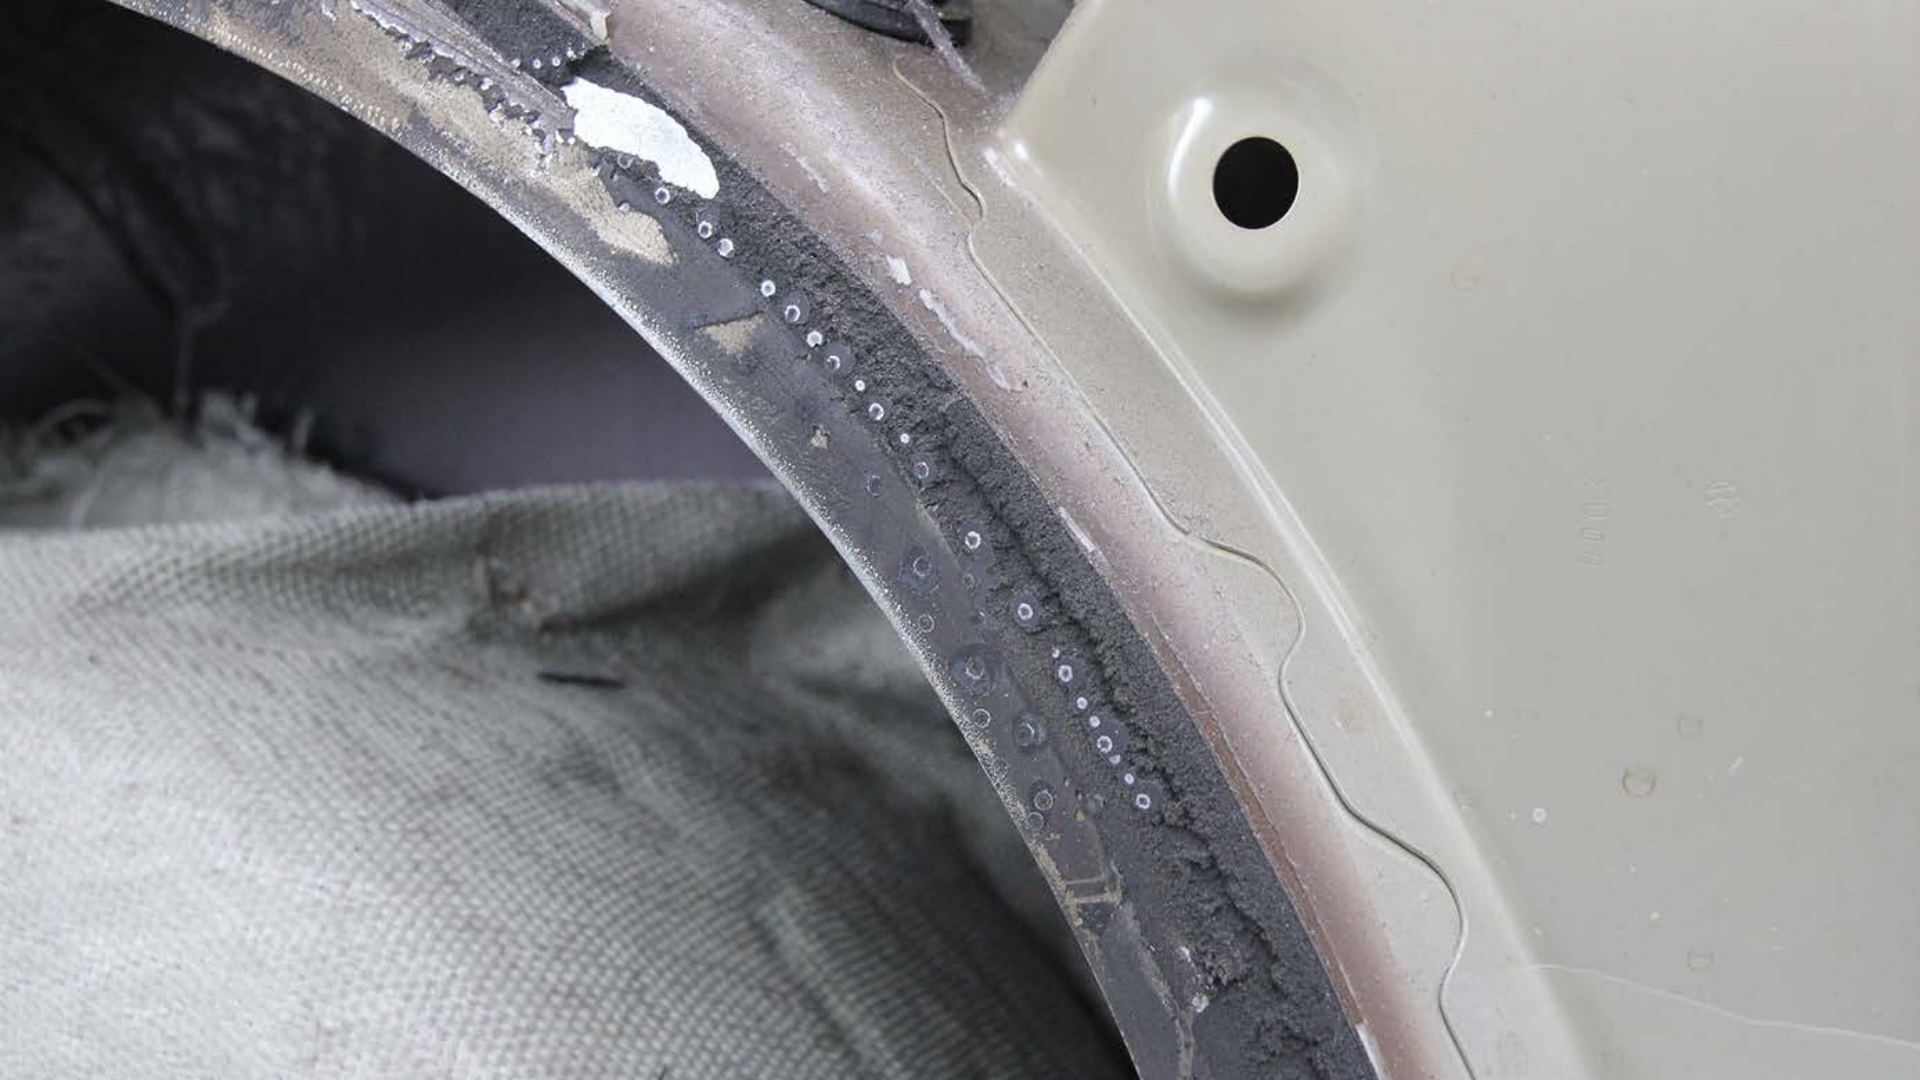
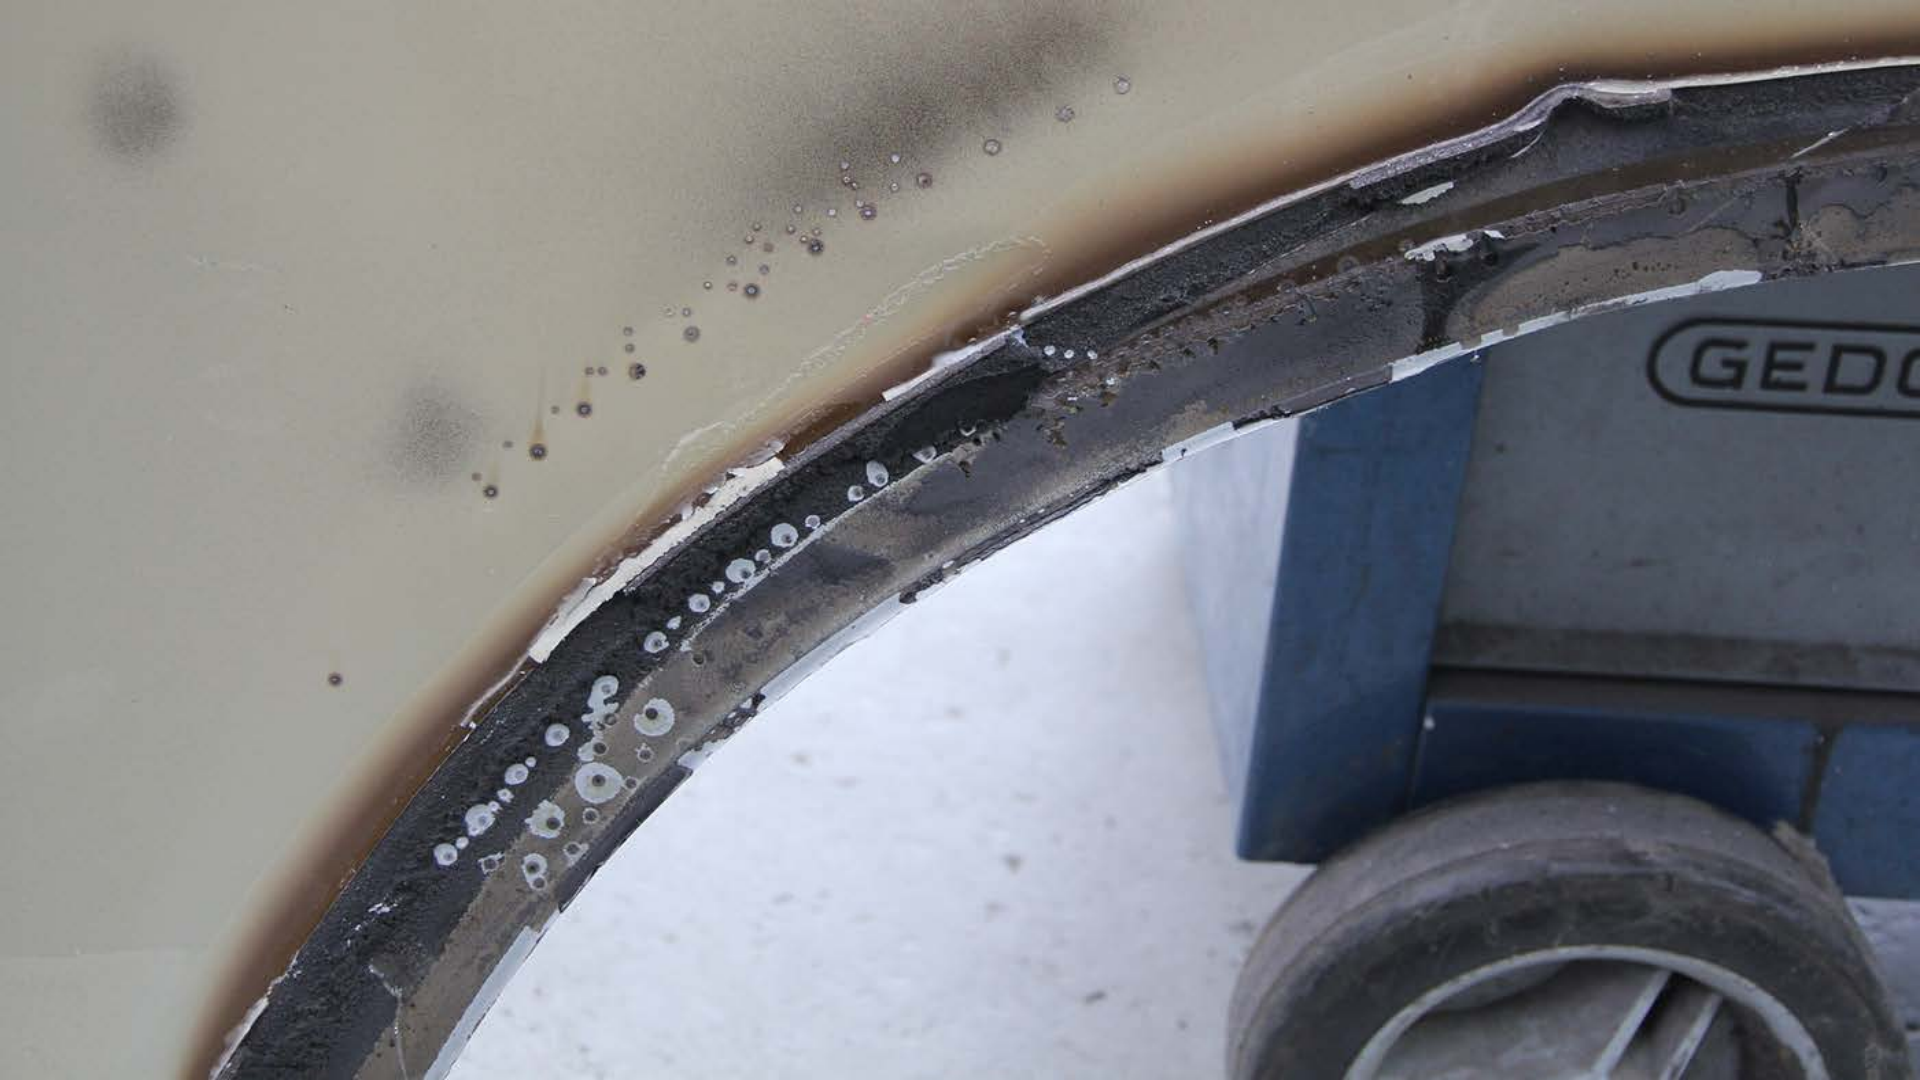
# Auch falsches Ausbeulen ist ein Risiko

- Push-Pull Systeme ermöglichen, beschädigte Teile auszubeulen, welche früher ausgetauscht wurden
- In vielen Fällen macht dies Sinn
- Es existieren aber viele Beispiele, bei denen ein Schaden verschlimmbessert wurde
- Blech in Form, Karosseriekonstruktion zerstört
- Solche Bilder sieht man sogar teilweise von Anbietern!
- → Versuch Push-Pull Seitenwand T4
